Bericht Nr.2-33-6
über

die Bruchlandung und Beschädigung des
N-20-Versuchsgleiters in Emmen am
1.7.1949 15.20h

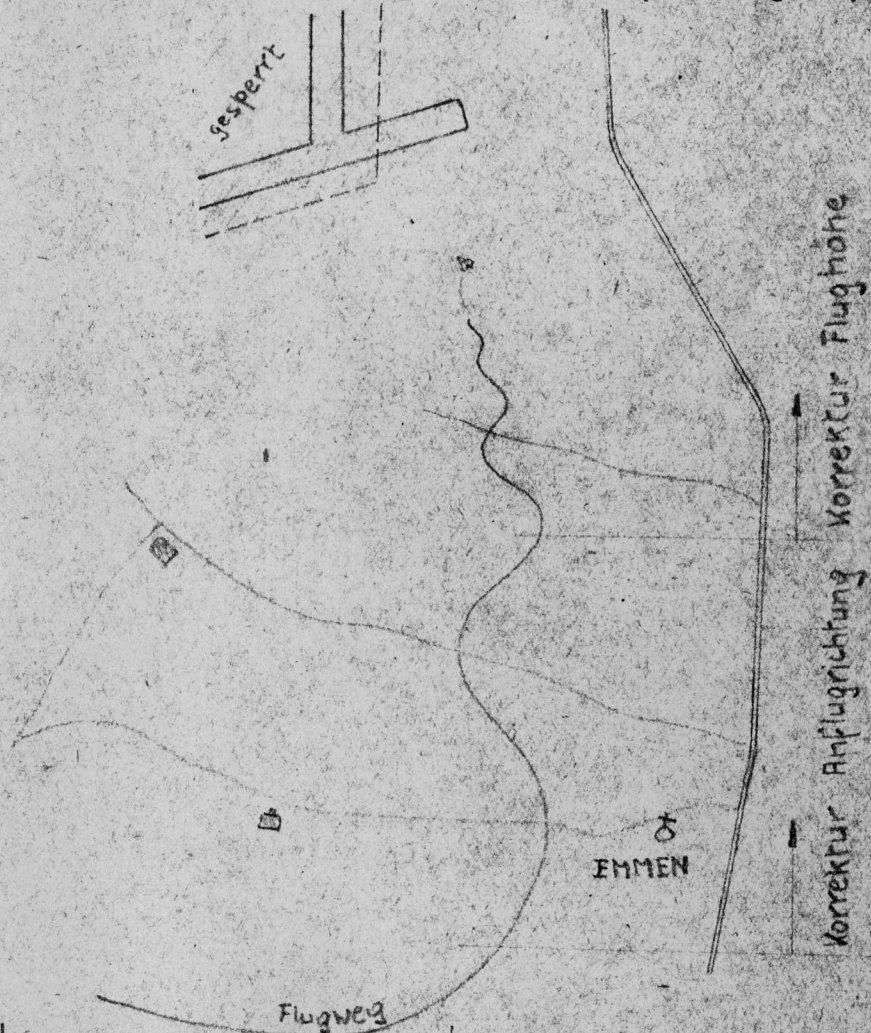
KROKI ZU BLATT 3

Flug: Gleiche Beobachtungen wie beim ersten Flug betr. Verwindung und Höhensteuer. Ausgeklint auf 1000 m/Gr. ausserhalb des Flugplatzes in der nordöstlichen Richtung. (siehe Kroki).

Ich flog eine leichte Linkskurve Richtung der Flabkaserne mit ca. Va 220 km/h.

Nach der Linkskurve in Richtung des Flugplatzes korrigierte ich leicht die Flugrichtung, um genau in der Verlängerung der Notpiste zwischen den grossen Bäumen am W-Ende des Flugplatzes zu sein. Ich schätzte meine Höhe zu gross, um eine Landung am Anfang des Flugplatzes vornehmen zu können. Ich wollte daher eine S-Kurve ausführen. Der erste Teil der S-Kurve gelang in normaler Weise (leichte Kurve nach links). Jedoch bei Beginn der Rechtskurve stellte sich der Gleiter annähernd senkrecht (rechter Flügel unten). Ich korrigierte unwillkürlich (instinktmässig), indem ich mit beiden Händen die Verwindung betätigte, um den Gleiter in seine normale Lage zurückzuführen. Aber er überschlug sich ebenfalls senkrecht auf die andere Seite (linker Flügel unten). Ich versuchte den Gleiter aufzurichten. Die Flughöhe war jedoch zu gering, um den Gleiter in die Horizontallage zu bringen, sodass das Flugzeug in der letzten Phase dieses Manövers unter starkem Schieben nach links, aufschlug.

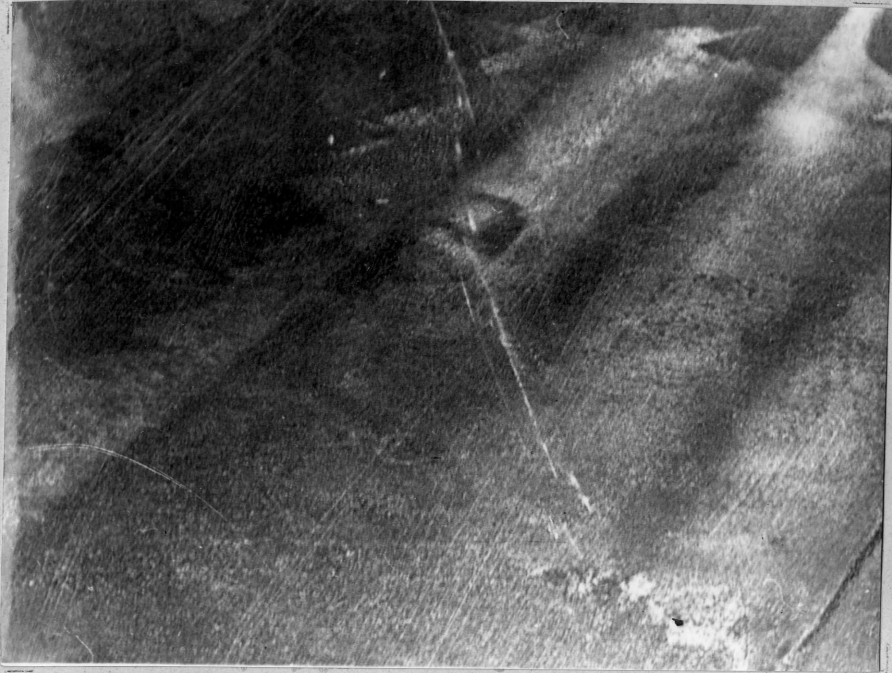
1a Uebersichtsaufnahme des Unfallgeländes aus der Luft, Erstes und zweites Drittel der Rutschspur

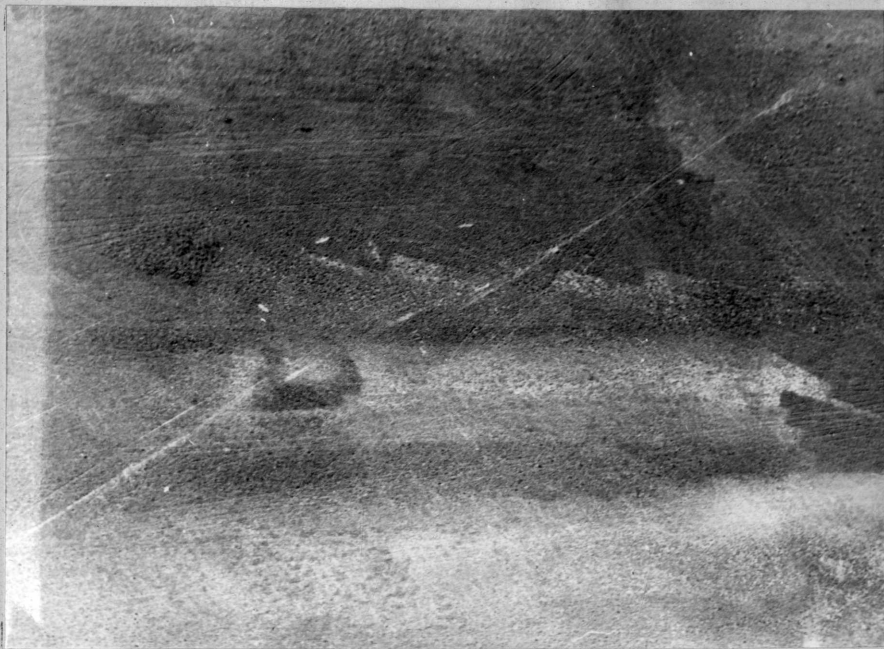
2a Uebersichtsaufnahme des Unfallgeländes aus der Luft, Zweites und drittes Drittel der Rutschspur

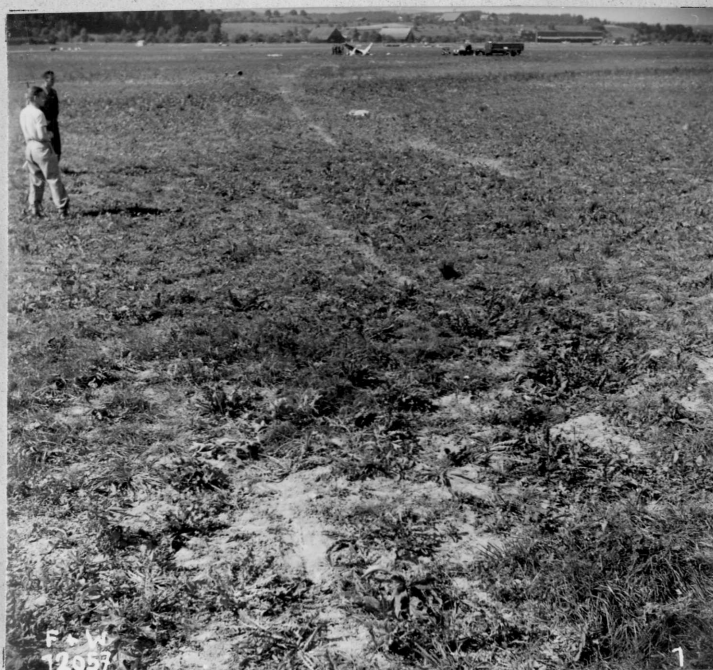
1 Uebersichtsaufnahme des Unfallgeländes

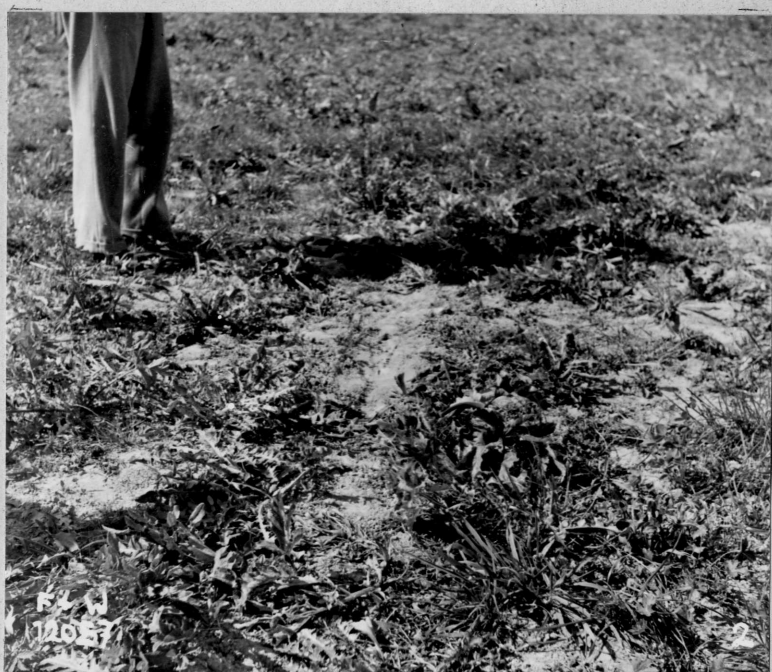
2 Spur des linken Flügels (Schleifspur des Randbogens)

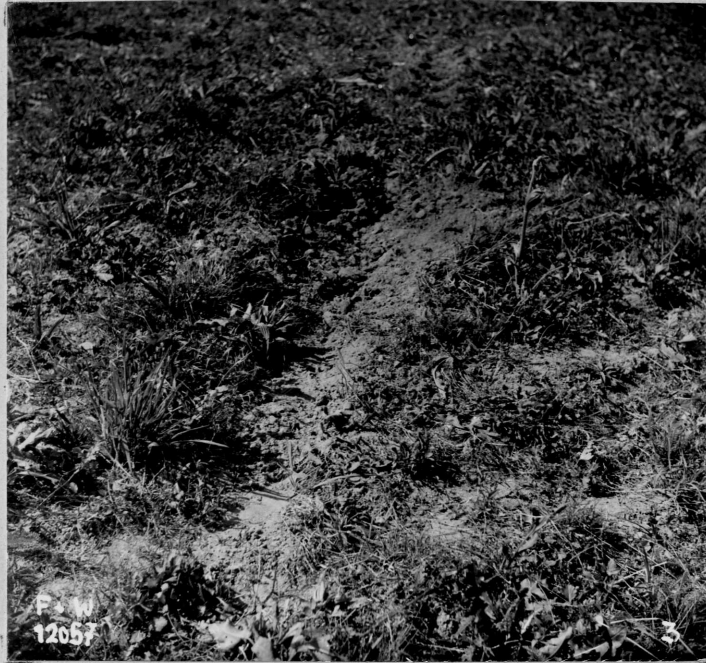
Der Gleiter taucht mit dem linken Flügel unter einem Schiebewinkel von ca. 30° zuerst den Boden und prallt dann, brückt auf die rechte Seite geschleudert mit dem rechten Fahrwerk auf, wobei das Fahrwerk aus der Gucke ausgebrochen wird und nur noch lose an dem Flügel hängt.

3 Spur des Aufpralles des rechten Fahrwerkes

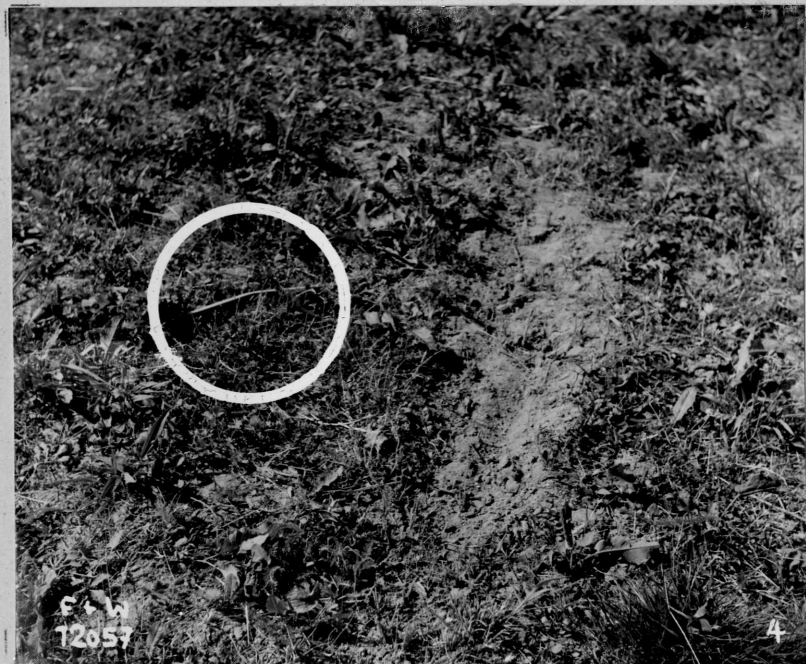
4 Füllstück und Befestigungstab der Radverschaltung rechts

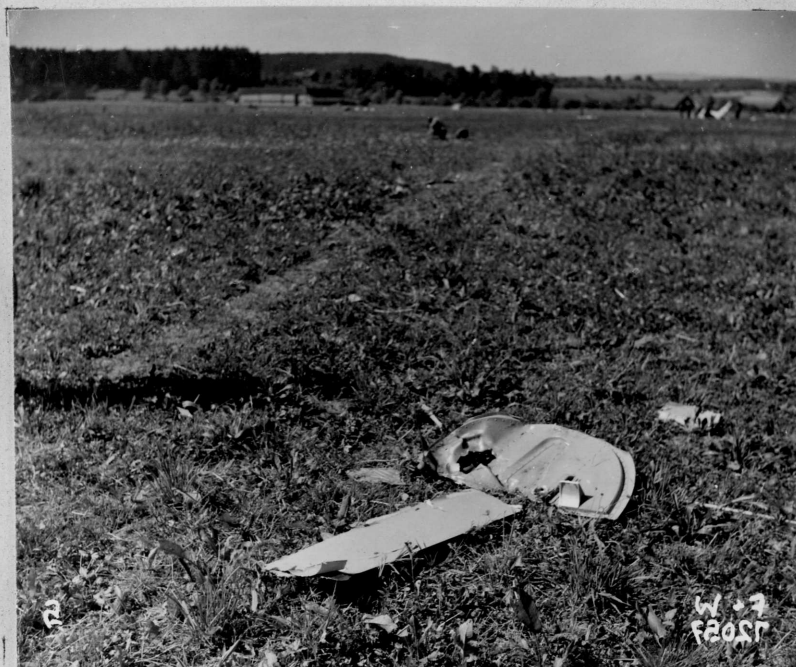
5 Radverschaltung rechts

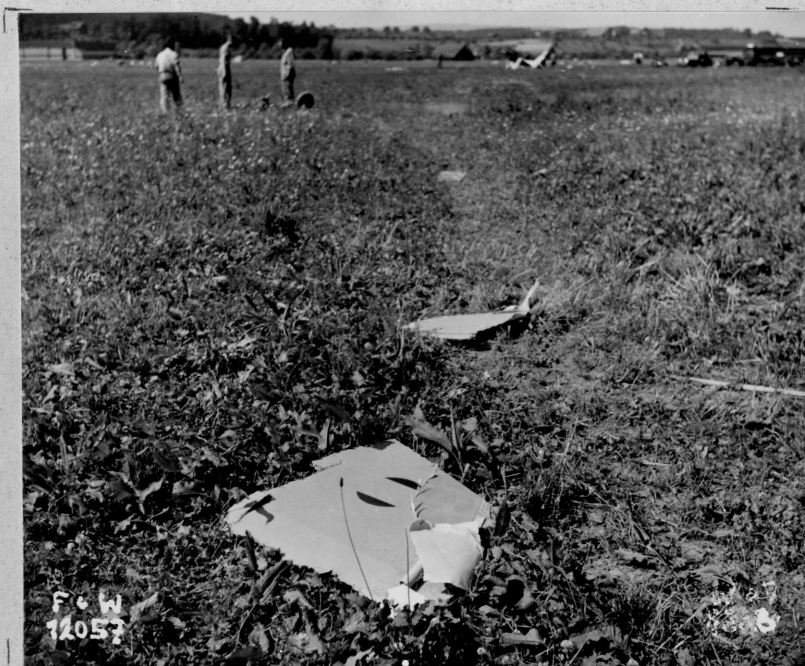
6 Stücke der Bepflung der Flügelunterseite rechts

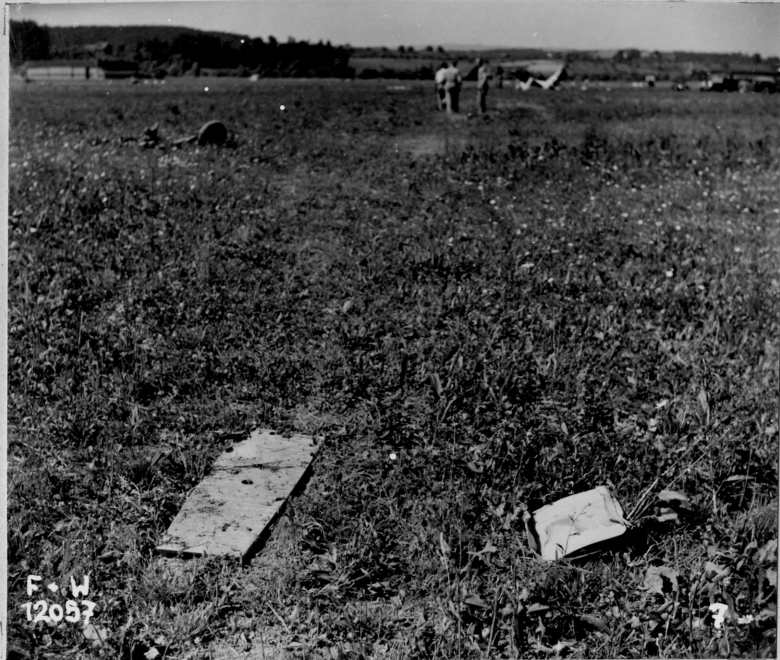
7 Rippe Nr. 6 des rechten Flügels und Teil der Bugradverschaltung

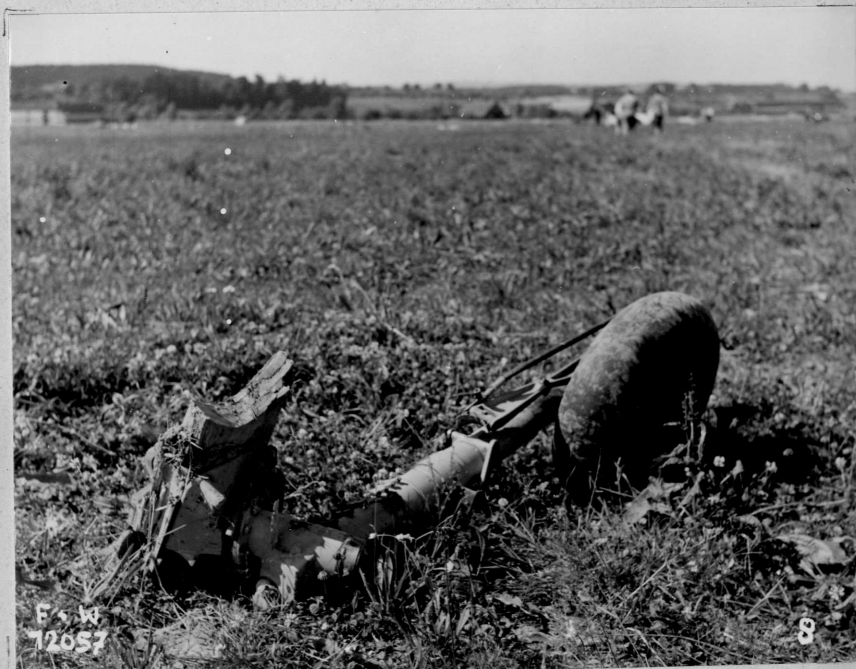
8 Abgerissenes und zur Seite geschleudertes Fahrwerk rechts

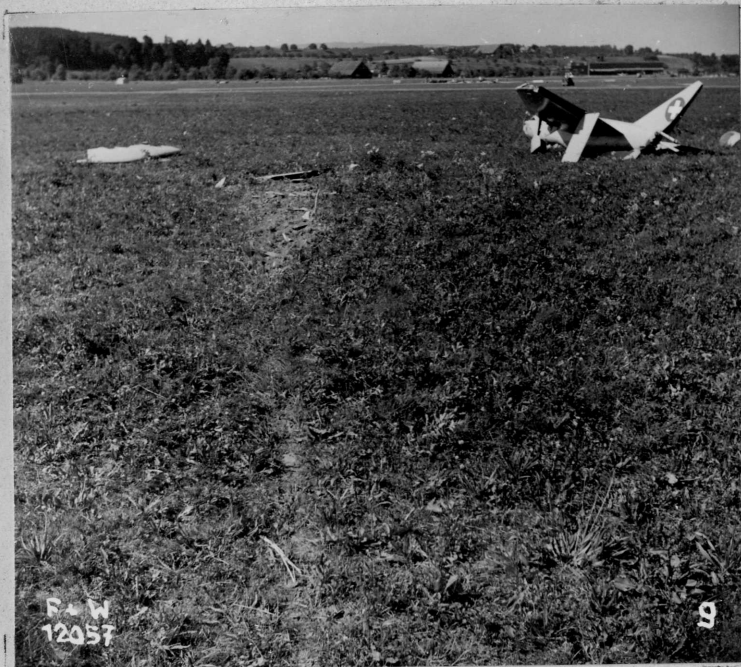
9 Uebersichtsaufnahme der Spuren der letzten Phase, in der Landerichtung

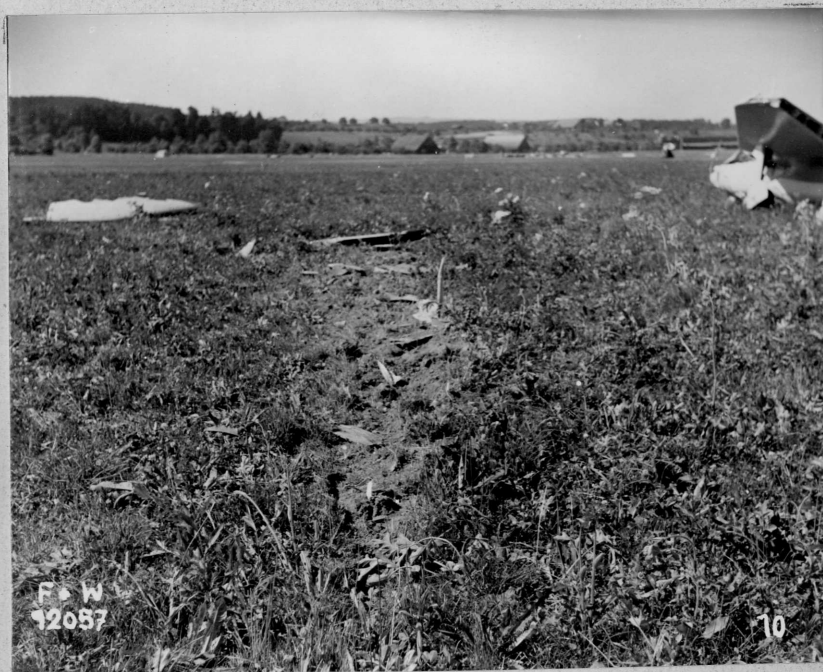
10 Spur des rechten Flügels, hervorgerufen beim Auseinanderreißen

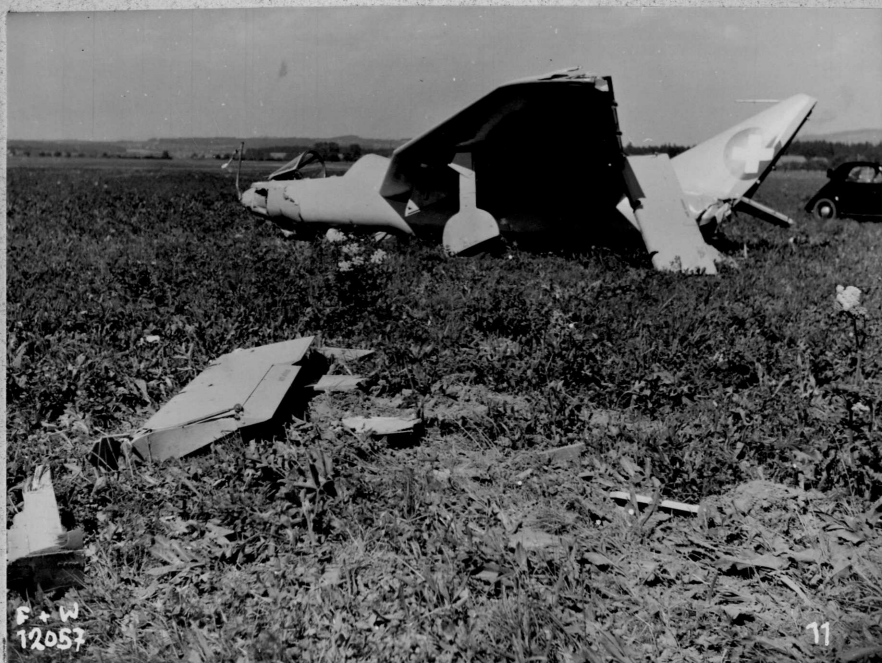
11

Ende der Schleifspur des rechten Flügels und Lage des Querruders

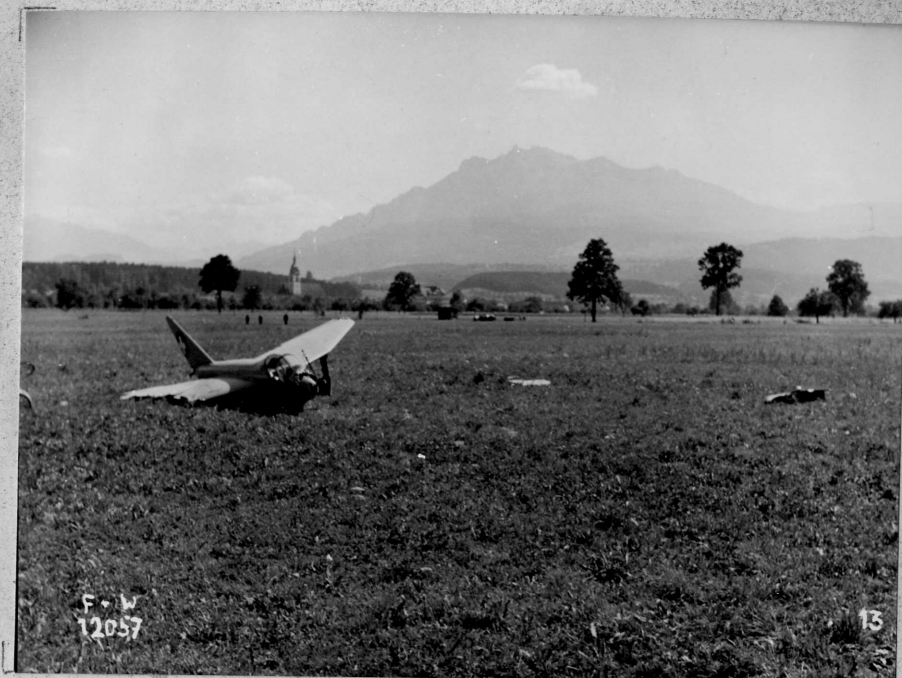
13 Übersichtsaufnahme gegen die Landerichtung

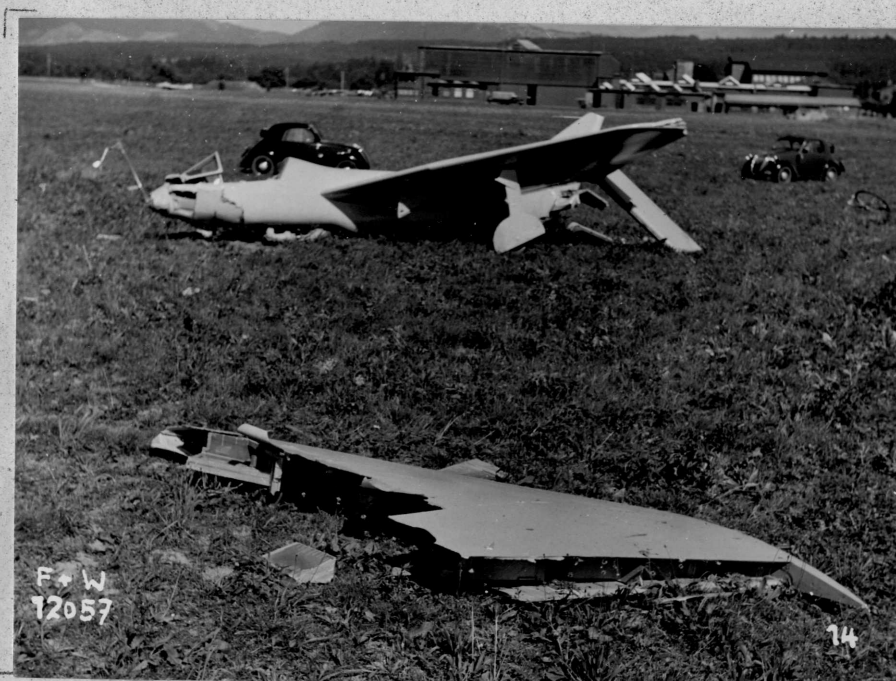
Endphase: Der rechte Außenflügel
wird abgerissen und weggeschleudert.

14 Abgerissener rechter Aussenflügel

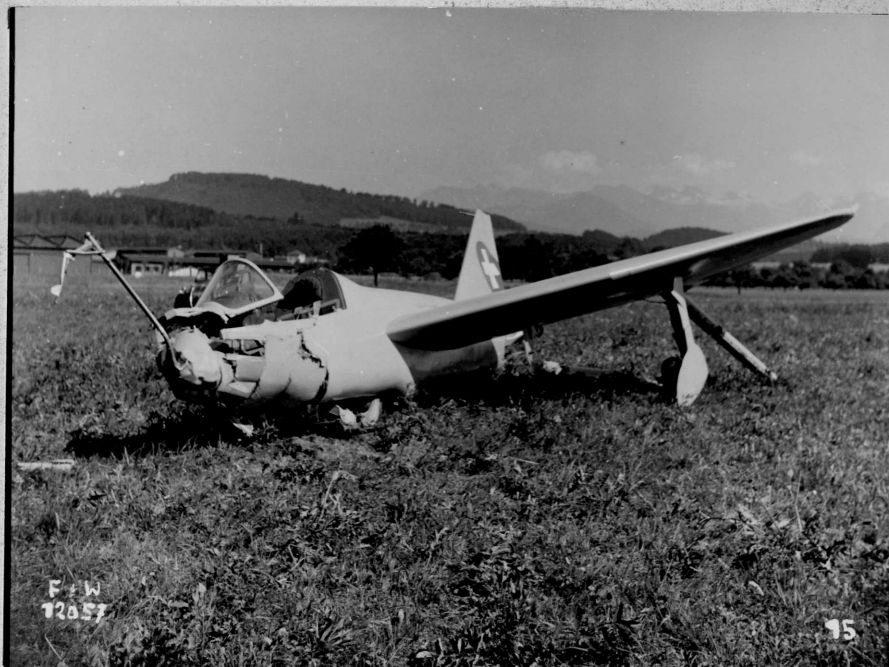
15 Zertrümmerte Kabine, eingeknicktes Bugfahrwerk, linkes Fahrwerk noch an Flügel

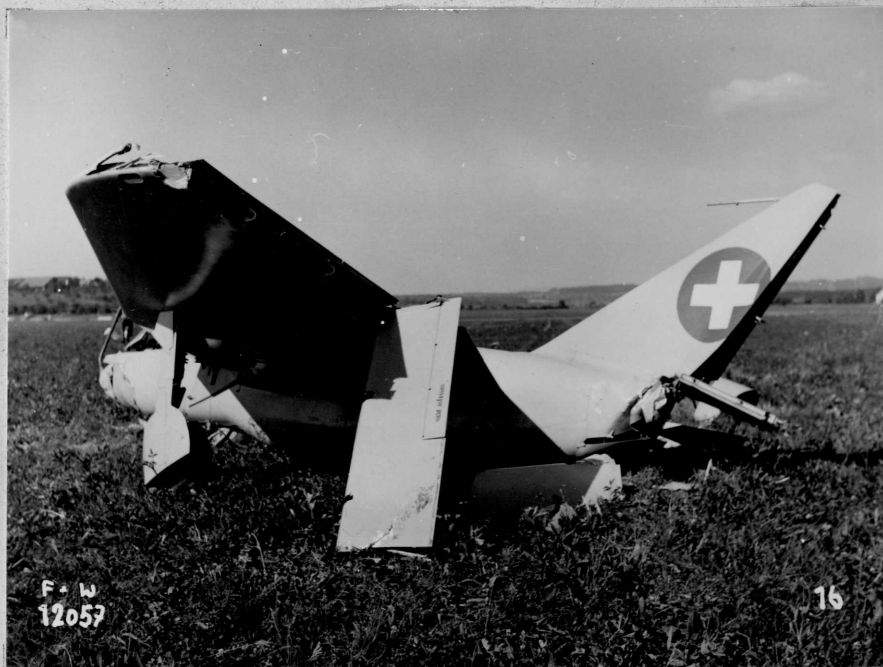
16 Ansicht von links hinten, beschädigter linker Randbogen, abgerissene linke Verwindungsklappe, zertrümmertes Heck, abgerissenes Seitenruder

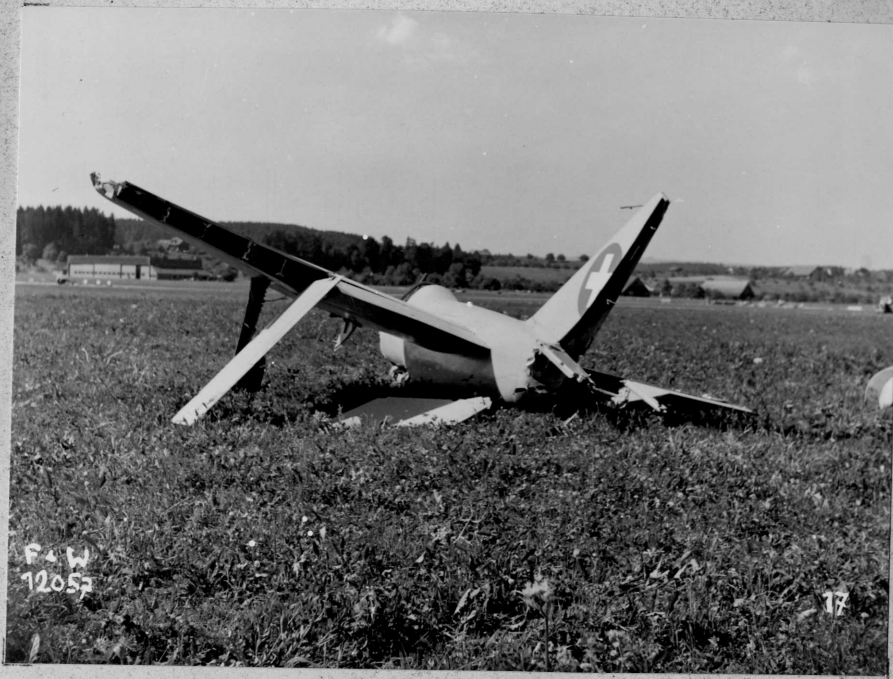
17 Ansicht von hinten links, abgerissenes linkes Querruder, zertrümmertes Heck, zerstörte rechte Tripanklappe, weggerissenes Seitenruder

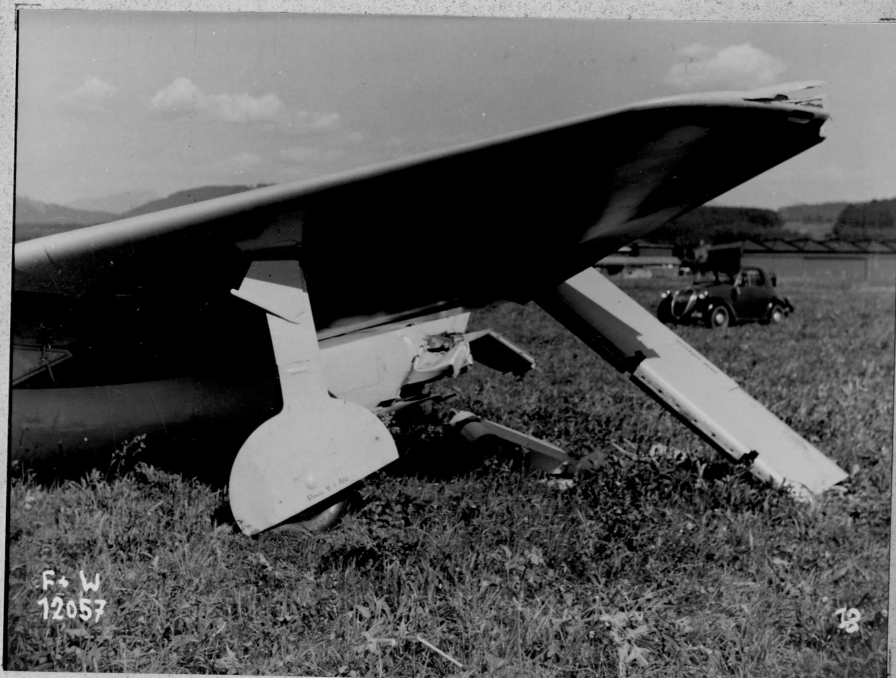
18 Ansicht von der linken Seite, intaktes linkes Fahrwerk, abgerissenes linkes Querruder

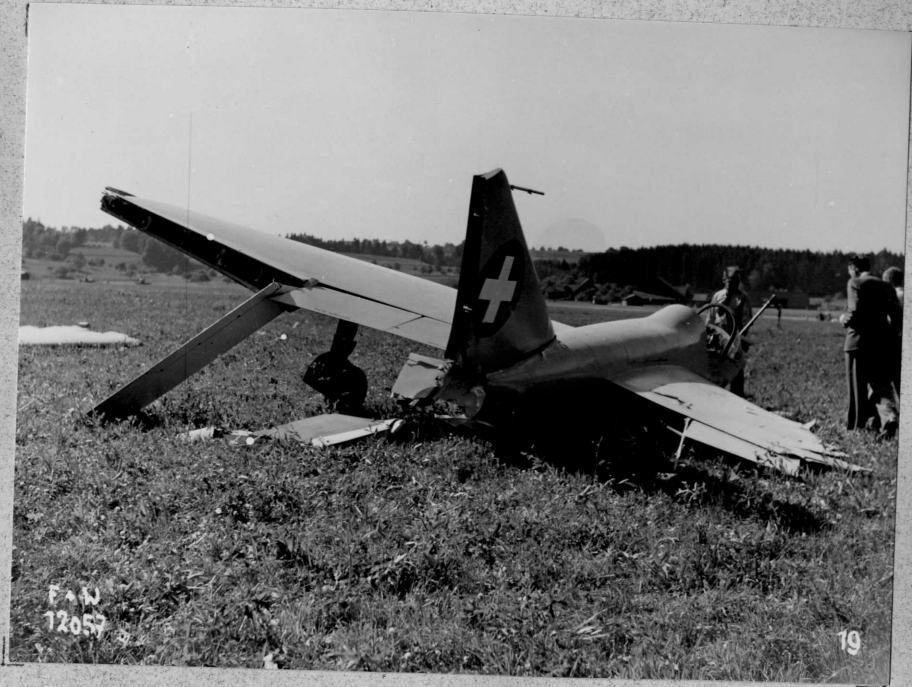
19 Ansicht von rechts hinten, zertrümmerter rechter Flügel

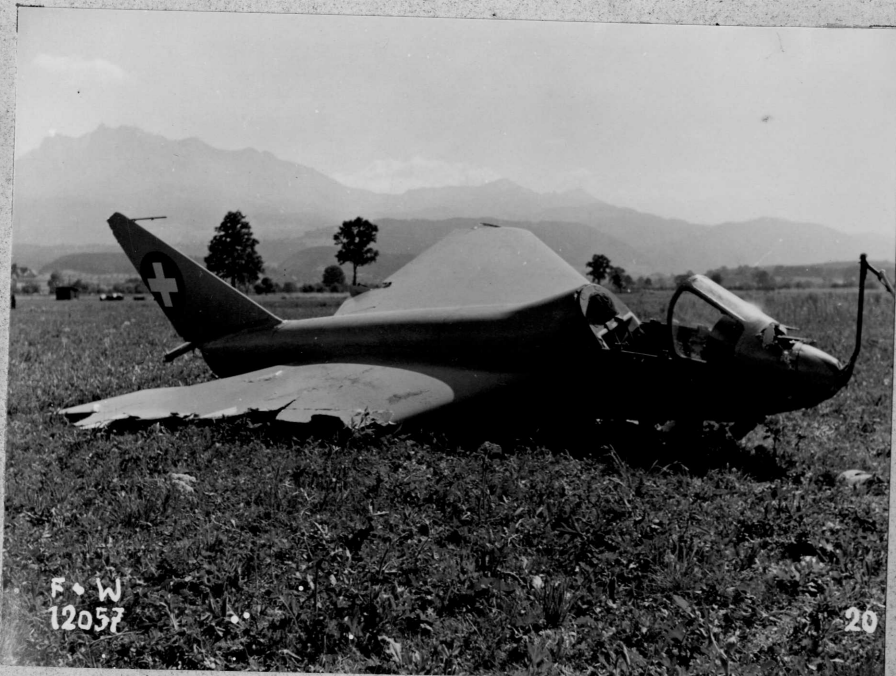
20 Ansicht von vorne rechts, zerstörter rechter Flügel, Kabine rechts weniger beschädigt als links

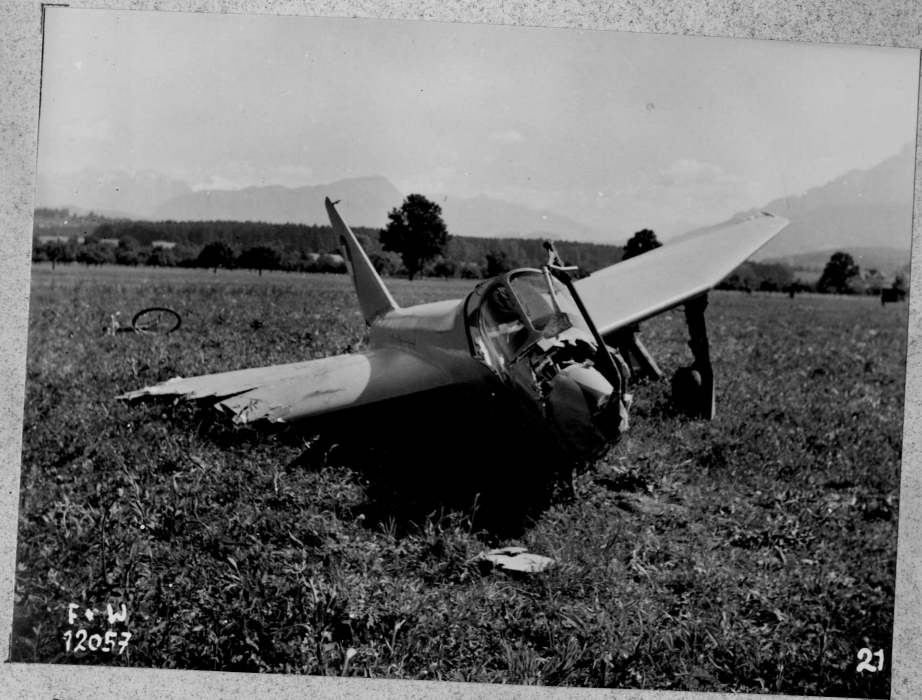
21 Ansicht von vorne. zerstörter rechter Flügel, beschädigte Kabine

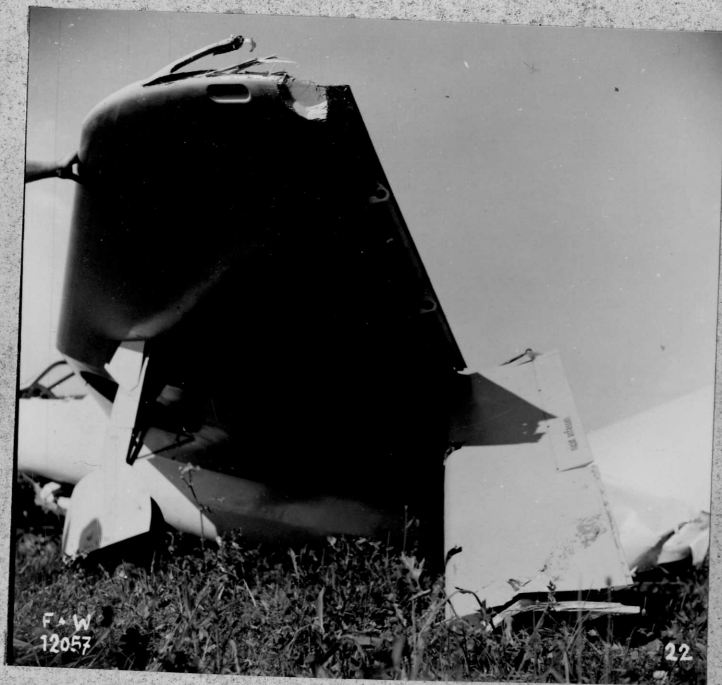
22 Beschädigter linker Randbogen und abgerissenes linkes Querruder

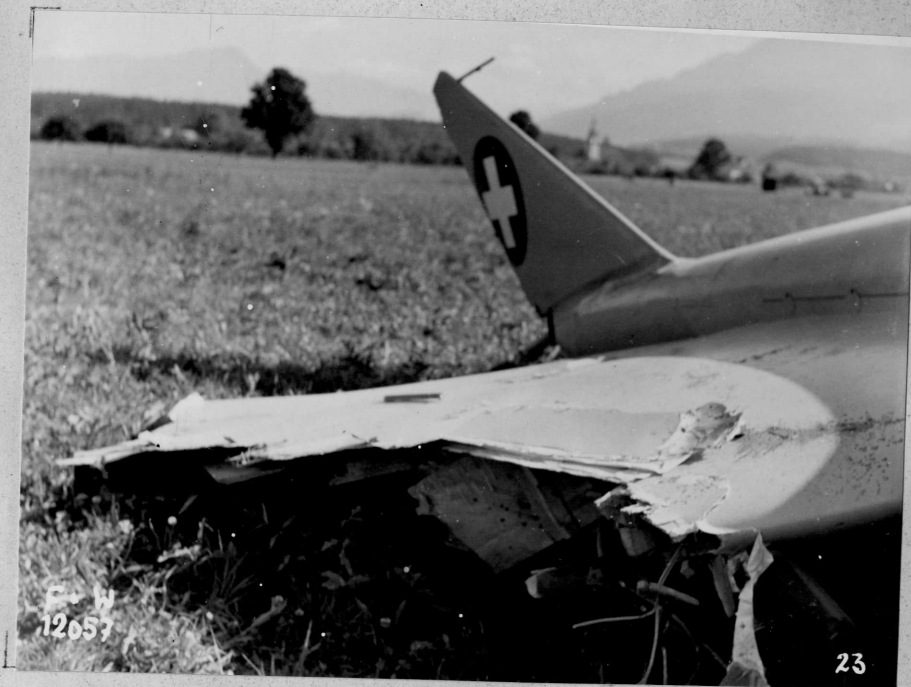
23 Bruchstelle des rechten Flügels

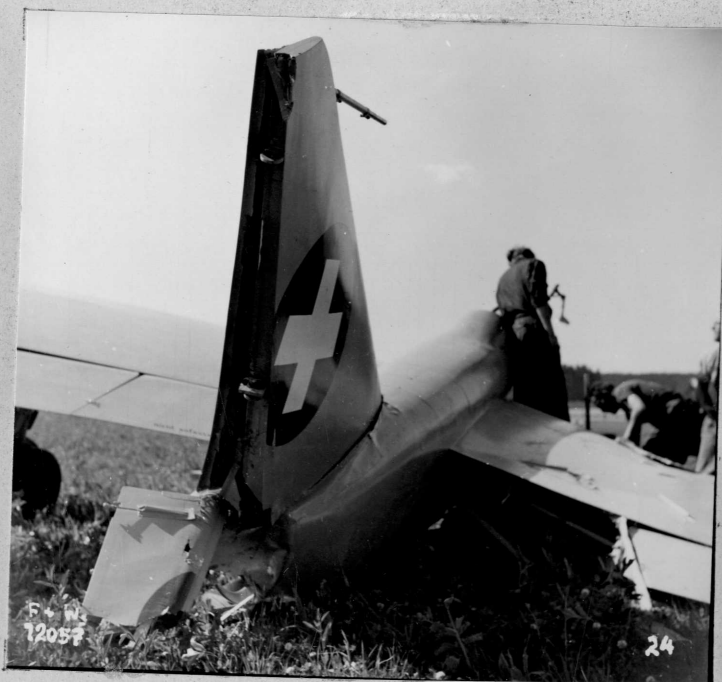
24 Zerstörtes Heck und rechte Trimmklappe

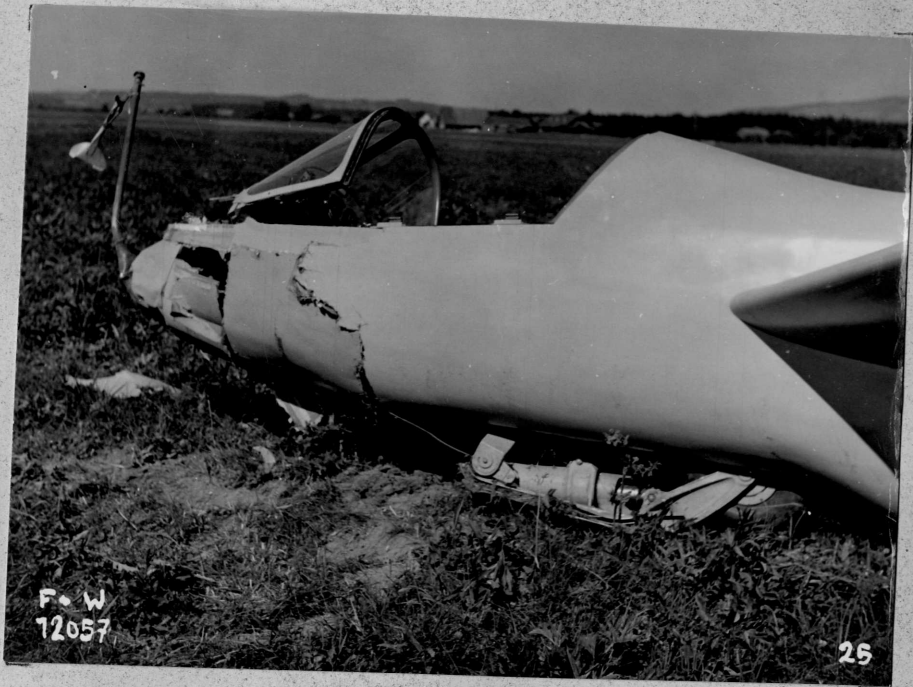
25 Zertrümmerter Kabinenvorderteil und eingeknicktes Bugrad

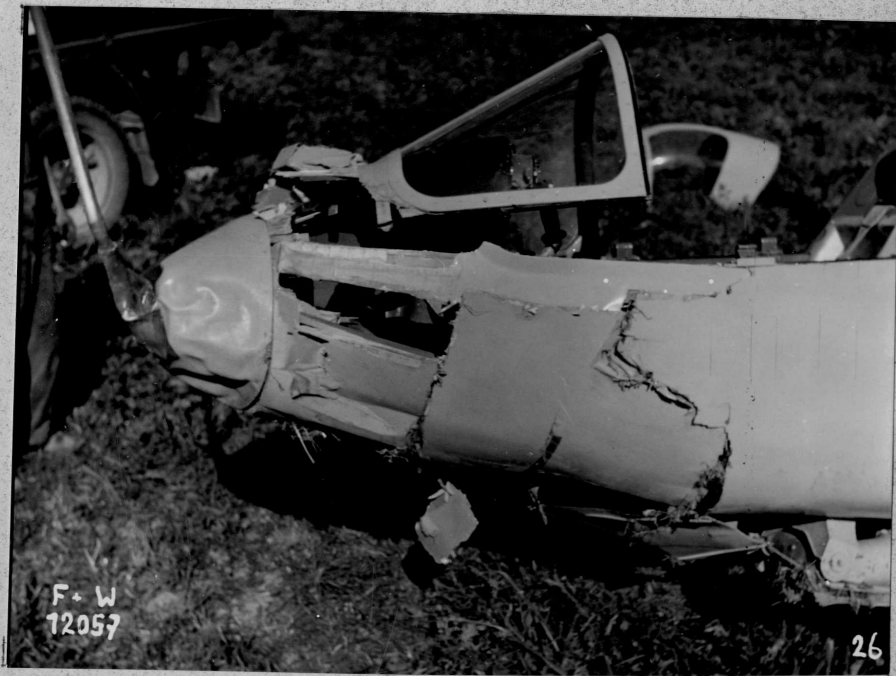
26 Zertrümmerter Kabinenvorderteil

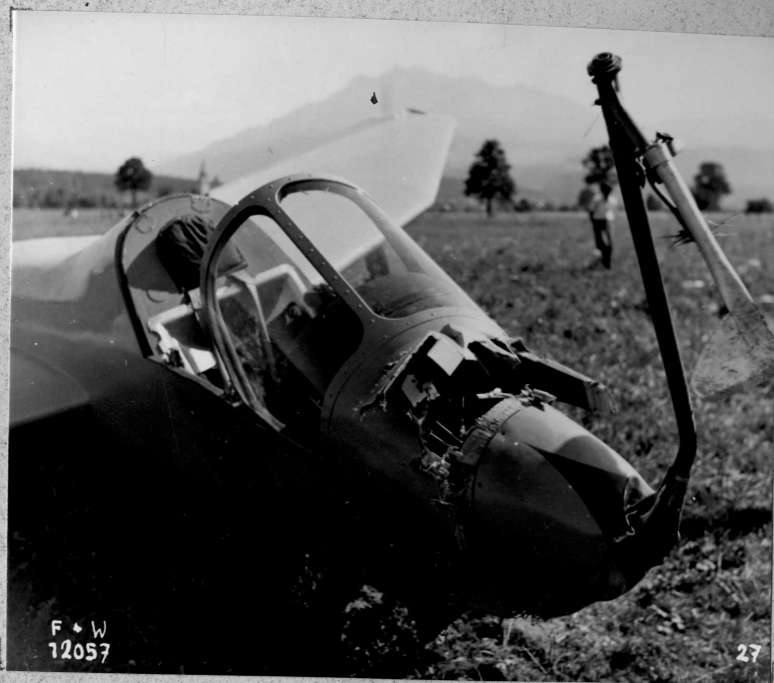
27 Zerstörter Kabinenvorderteil mit verbogener Halterstange für den Kolsmann-Anstellwinkelgeber und bewegliches Staurohr

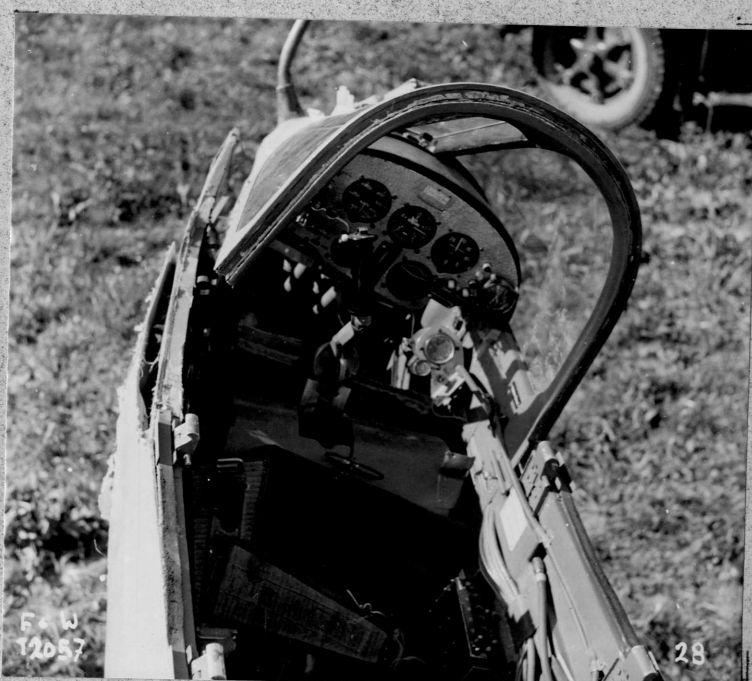
28 Innenansicht der defekten Pilotenkabine

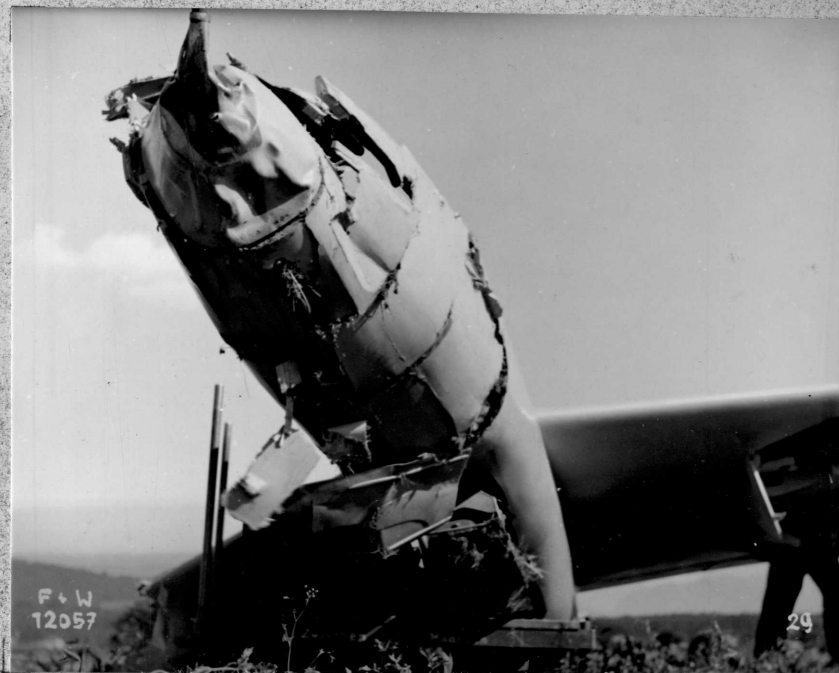
29 Zerstörter Kabinenvorderteil von unten gesehen
