M i t t w o c h , den 3.3.48

der Flugversuche mit dem Gleiter M-20 vom 3.3.48 bis 12.6.1948

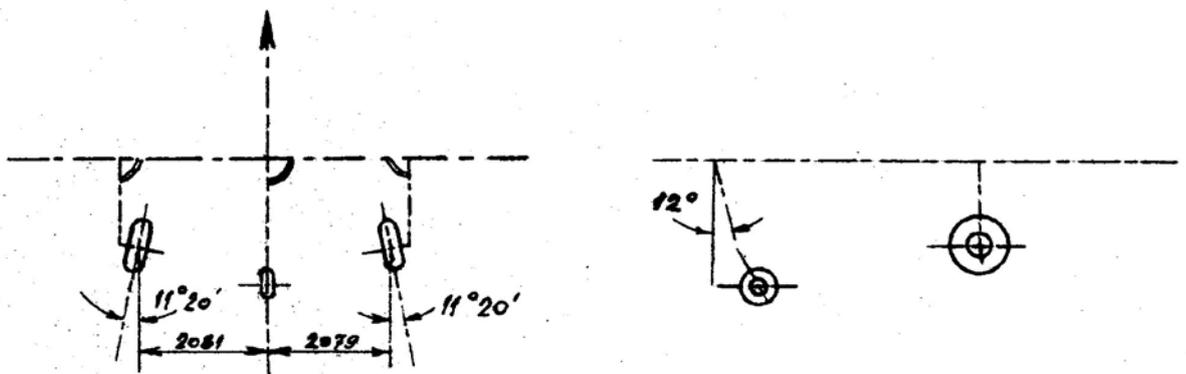
Zusammenfassend kann betr. der Neueinstellung des Fahrwerkes gesagt werden, dass damit die Basis für eine richtige Beurteilung desselben wieder hergestellt wurde.

Um die Radspur zu ändern, müssen die Torsionsnocken zwischen den Federbeinen und den Fahrwerksupporten neu angefertigt werden. Die Radspur wird in der Flugzeug-Rollstellung, d.h. bei der um $5^{\circ}45'$ nach hinten abwärts geneigten Flugzeug-Längsachse auf 0° eingestellt.

Die Federbeinachsen in vertikaler Richtung werden bei horizontaler Flugzeuglängs- und Querachse senkrecht gestellt. Der Radsturz beträgt bei dieser Einstellung am linken und am rechten Rad $-11^{\circ}20'$.

Der Abstand von der Flugzeug-Längsachse bis Mitte Räder wird annähernd auf dasselbe Mass gebracht, d.h. der Abstand beträgt links $= 2081,0$ mm und rechts $= 2079,0$ mm. Der Fülldruck in den Stossdämpfern der Fahrwerk-Federbeine wird auf Verlangen von Herrn Weber von 15 Atü auf 13 Atü reduziert.

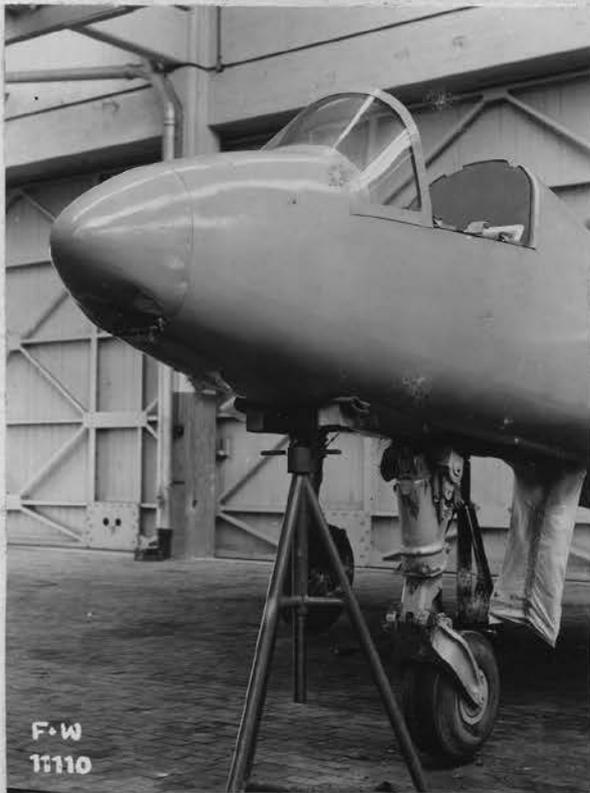
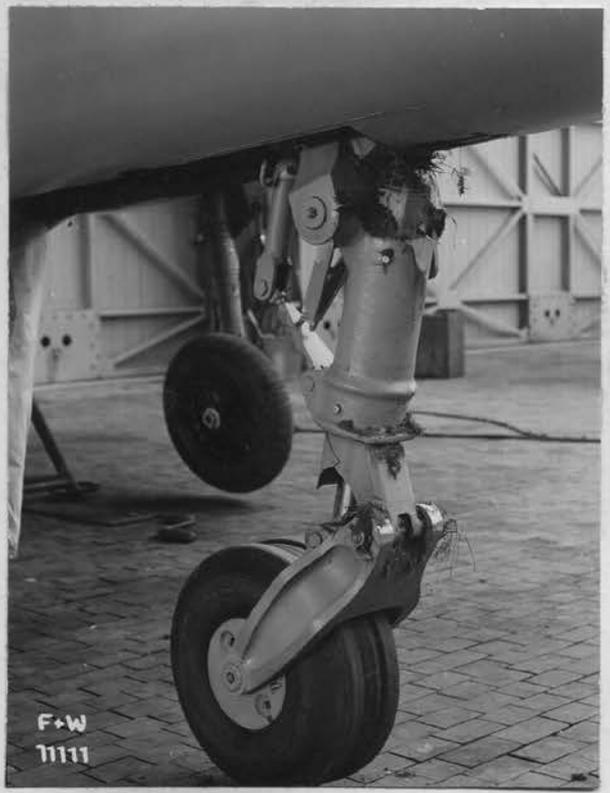
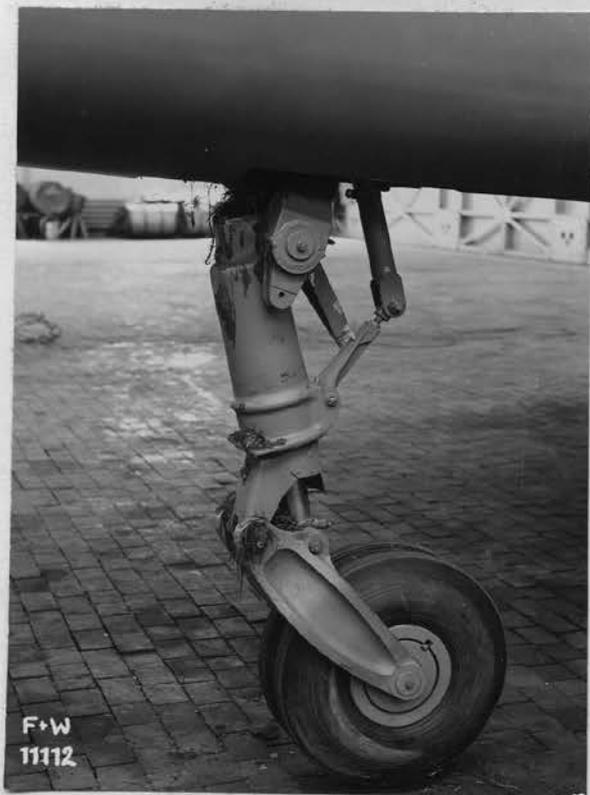
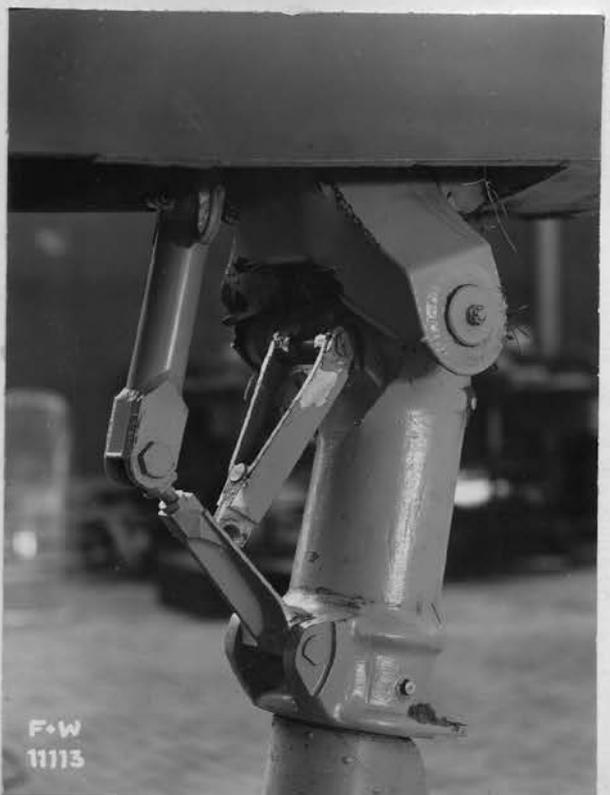
Glücklicherweise entsteigt Herr Laederach unverletzt dem Gleiter. Nach seinen Angaben hat die Geschwindigkeit des Gleiters in der Luft ca 170 km/h betragen. Der erste Augenschein zeigt einen Bruch des Gabelstückes (aus Leichtmetall) am Original Vampire - Bugradfederbein. Am Bug zeigt sich ausser der eingedrückten Blechnase eine abgeschliffene Partie der Sperrholabplankung.

Der Gleiter wird zur weiteren Untersuchung und zur Reparatur in die Halle verbracht. (Die Schleifspuren des Unfalles sowie die Defekte sind aus der beiliegenden Skizze und den Photo-Aufnahmen ersichtlich.)

1. Als primäre Unfallursache muss der Bruch des Leichtmetall-Gabelstückes am Bugrad (Typ Vampire) angesehen werden. Die Beanspruchungsart dieses Bauteiles ist gegenüber derjenigen an dem Vampire Flugzeugen verschieden. Eine Ueberprüfung der Festigkeitsrechnung durch das Bureau WLM wird zeigen, ob sie den am Gleiter vorhandenen Beanspruchungen Genüge getragen hat, oder ob eventuelle Materialfehler in Frage kommen.

2. Durch das Einknicken des Bugrad-Federbeines wurde der Bugrad-Anschlussbeschlag im Rumpf deformiert, d.h. dessen Stirnplatte wurde eingedrückt und angerissen. Diese Platte muss ersetzt werden.

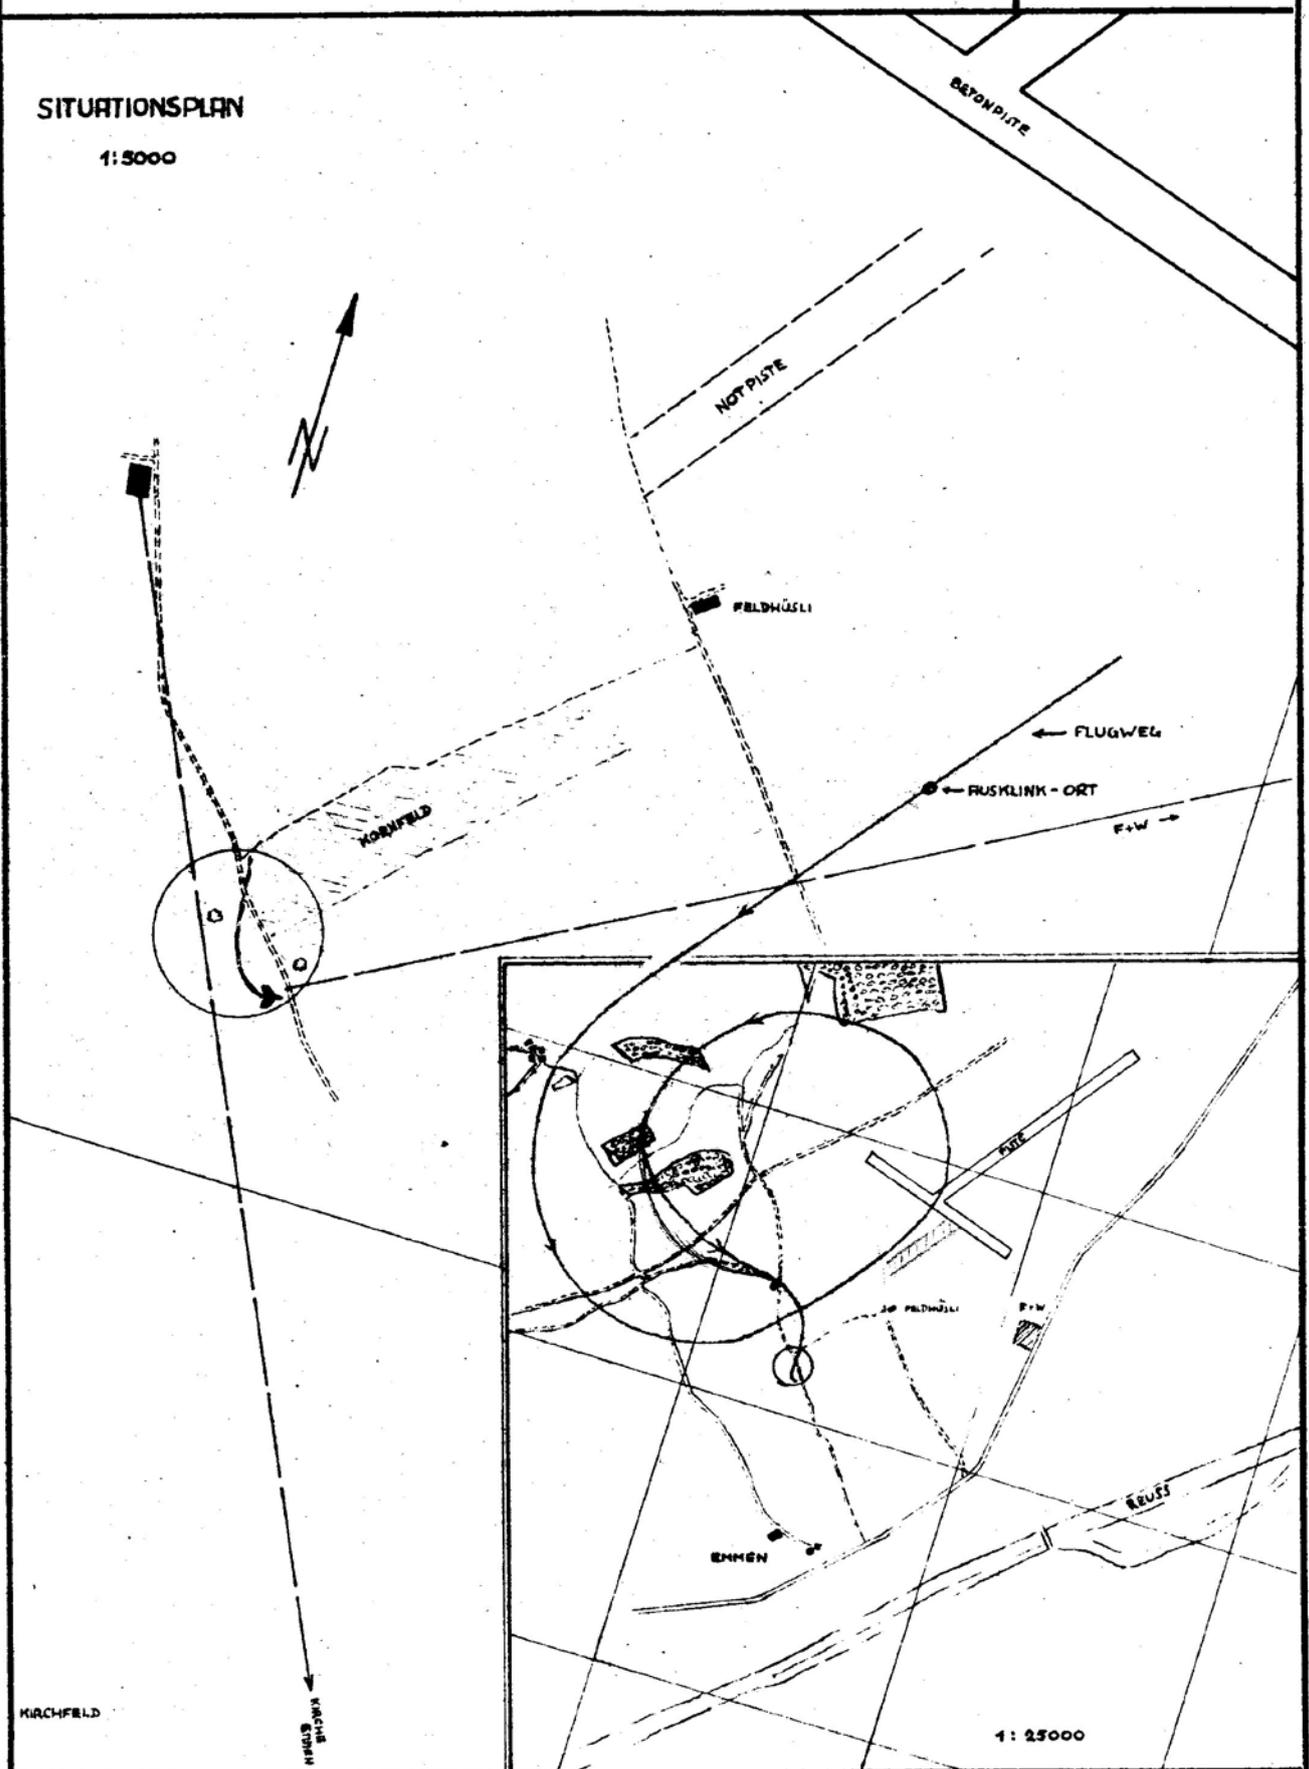
SITUATIONSPLAN

Das Getreide riss den Gleiter zu Boden auf den linken Flügel und dann auf das Bugrad. An der Bodenwelle Kornfeld-Strasse wurde vermutlich die Bugradsäule um 90° geknickt. Durch das starke Touchieren des linken Flügels im Korn wurde der Gleiter nach links abgedreht, sodass 17 m nach der Strasse beim Aufschlag des Rumpfvorderteiles sich die Spitze des Rumpfes gerade vor dem linken Laufrad befand. Der Schiebewinkel betrug deshalb ca 25° nach rechts.

Das Fehlen einer Spur des Bugradfederbeines auf der Strasse selbst lässt vermuten, dass die Rumpfnase durch den Anprall des Bugrades am Bord der Strasse kurzzeitig hochgehoben wurde und dann ziemlich heftig auf die nachfolgende kleine Bodenwelle aufprallte. Vermutlich ging die Pilotenkabine erst jetzt in Bruch.

Die Schleifspur vom Aufsetzen bis zum Stillstand betrug 84 m (siehe Blatt 13). Kurz nach der Strasse befinden sich die ersten Stücke des Rumpfunterteiles, die zum Teil durch das abgeknickte Bugrad abgerissen wurden.
