EIDGENÖSSISCHES
FLUGZEUGWERK
EMMEN

BERICHT: ^{FP} 3902/05
(a)

KONSTRUKTION DES GLEITERS N-20

1. Allgemeines	2
2. Baubeschreibung	5
2.1. Tragwerk	5
2.2. Rumpf	8
2.3. Fahrwerk	10
2.4. Leitwerk	17
2.5. Steuerwerk	18
2.6. Schleppklinken	20
3. Unfallsergebnisse	22

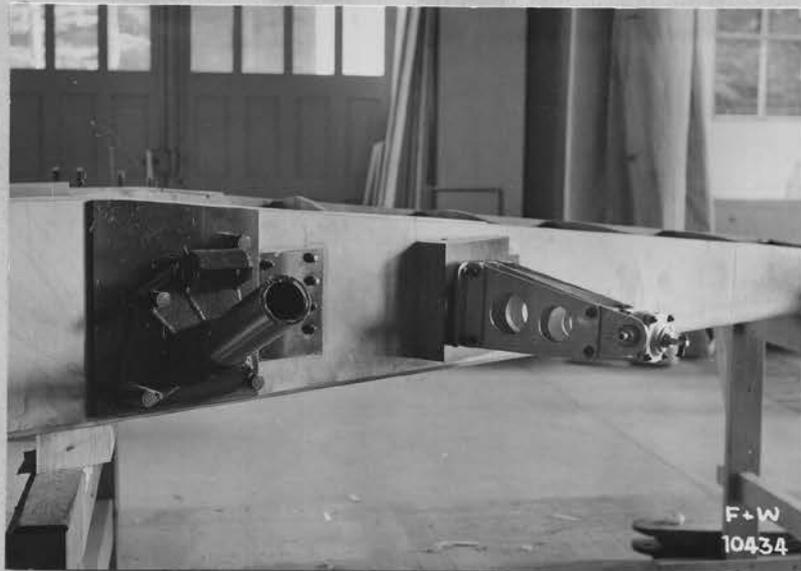
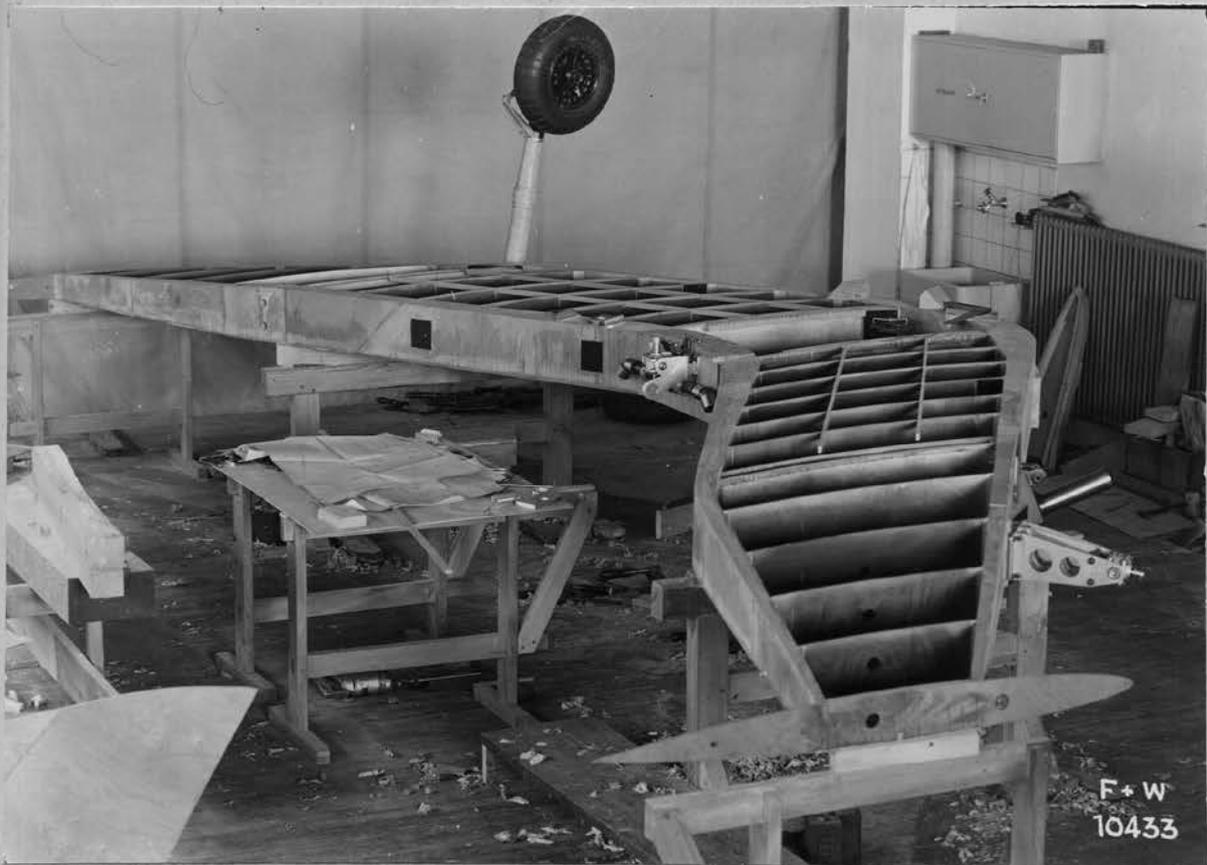
Hingegen möchte ich den Anschluss des Hauptfahrwerkes am Flügel als nicht nachahmenswert bezeichnen. Anstelle einer biege- und querkraftbeanspruchten Befestigung des Fahrwerks am statischen Verband des Flügels möchte ich inskünftig einer rein querkraftbeanspruchten den Vorzug geben. Diese Möglichkeit kann geschaffen werden durch den Einbau eines mit der Haut nicht verbundenen, zwischen den Holmen liegenden Metallspantes (B, sh. Fig). Damit dürften m.E. bei Unfällen die Beschädigungen der Holzschale, insbesondere des Hauptholms, weniger umfangreich werden.

Anschluss Hauptfahrwerk (aussen der Nasenklappensupport).

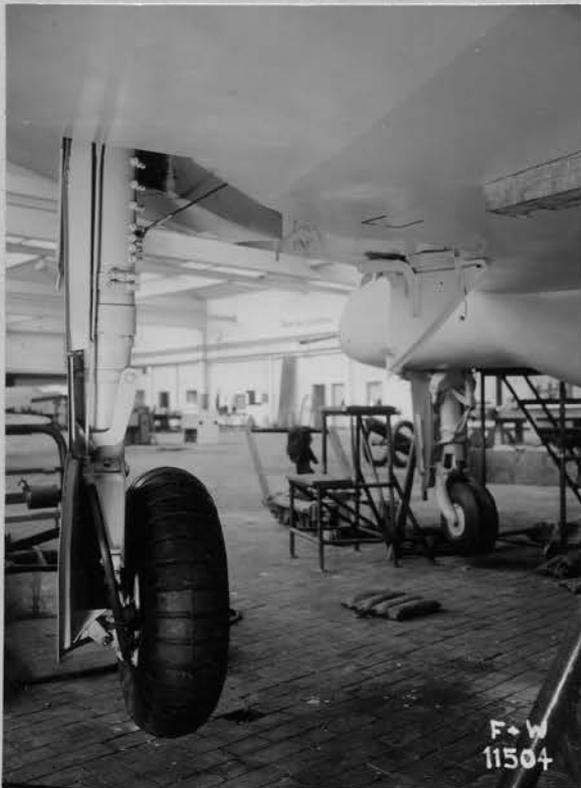
Die Endbegrenzung des Hauptfahrwerks beim Ausfahren ist einem Stahlseil von 4,2 mm überlassen. Dieses Seil war anfänglich einige Male nach starkem Bremsen der Räder gerissen. Die Ursache hierzu dürfte auf das Spiel zwischen Schnecke und Schneckenrad zurückzuführen sein: Die eine Komponente der am Fahrwerkrad wirkenden Bremskraft - Radebene und entsprechende Schwenkebene stehen nicht vertikal zueinander - erzeugt ein Moment um den Schwenkzapfen in Richtung Ausfahren, wodurch das Begrenzungsseil

Haupttrad-Verschaltung;
am Federbein oben
Rohrschelle mit End-
begrenzungsseil.

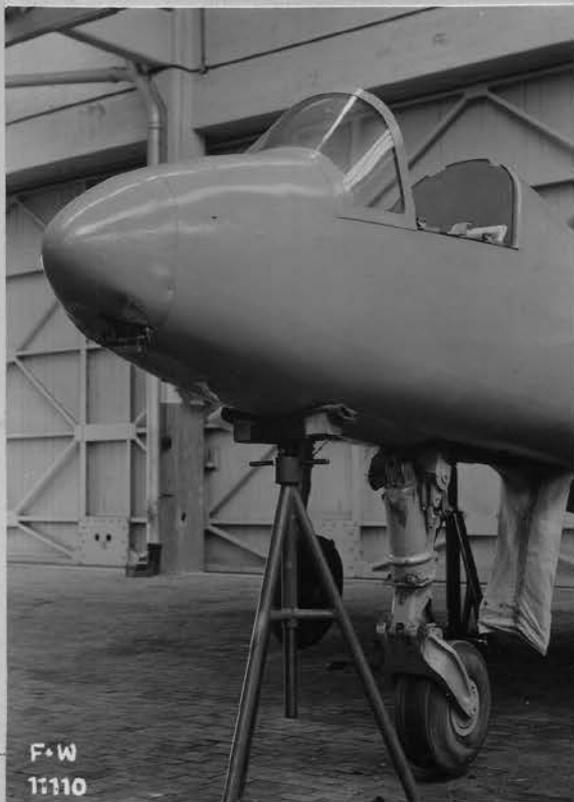
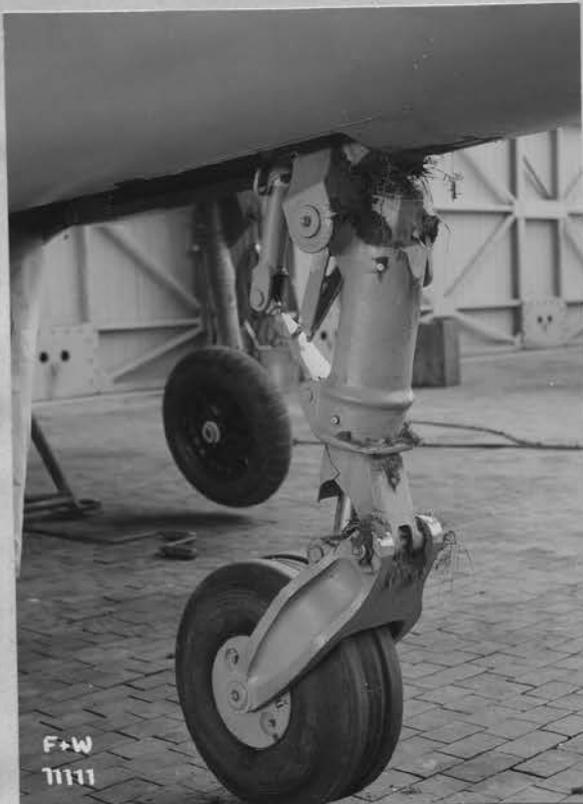
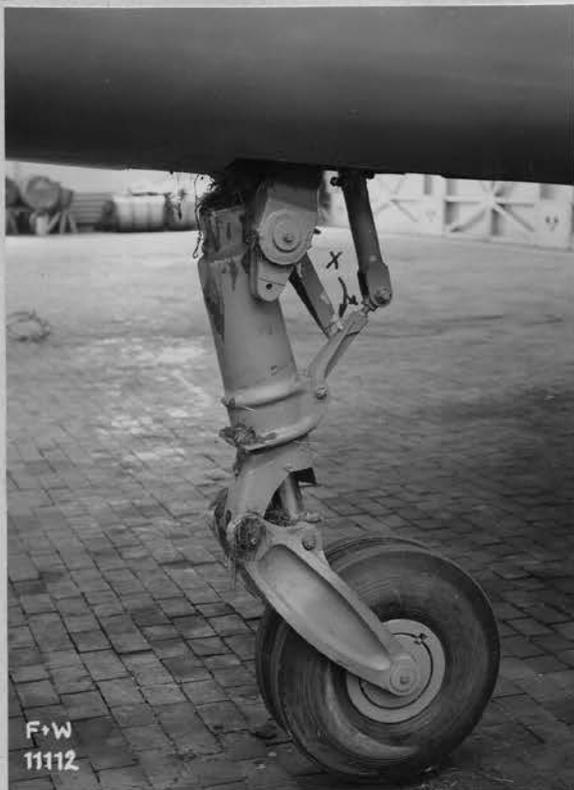
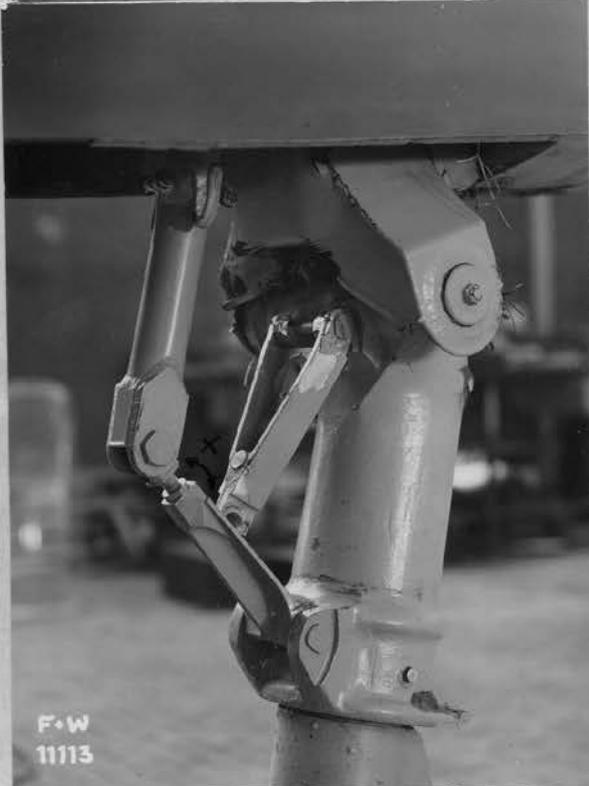
Ursache: Bruch des einen vorderen Stützhebels (Gabel-Auge) am Bugrad-Federbein, kurz nach dem Aufsetzen.
(bei $V \approx 170$ km/h).

Schäden nach Bruch des Stützhebels (Auge bei x) am Bugradfahrwerk

Infolge dieses Stützhebelbruchs legte sich das Bugrad nach hinten und der Rumpfbug kam dadurch in Bodenberührung. Der Rumpf zeigte sich hierbei den Beanspruchungen gewachsen und wurde nur unbedeutend beschädigt, dergleichen die Bugrad-Federbein-Halterungen. Hauptfahrwerk und Flügel wiesen keine Beschädigungen auf.

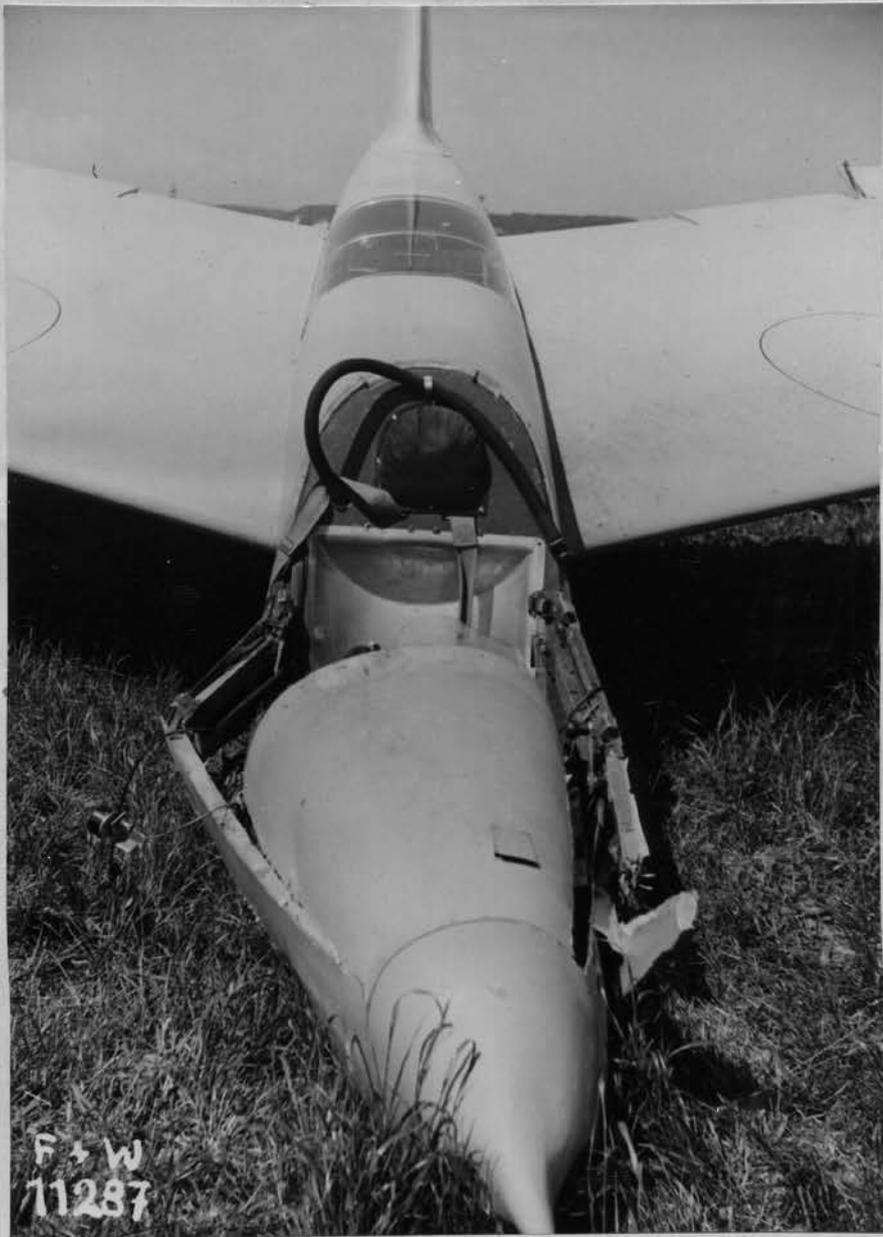
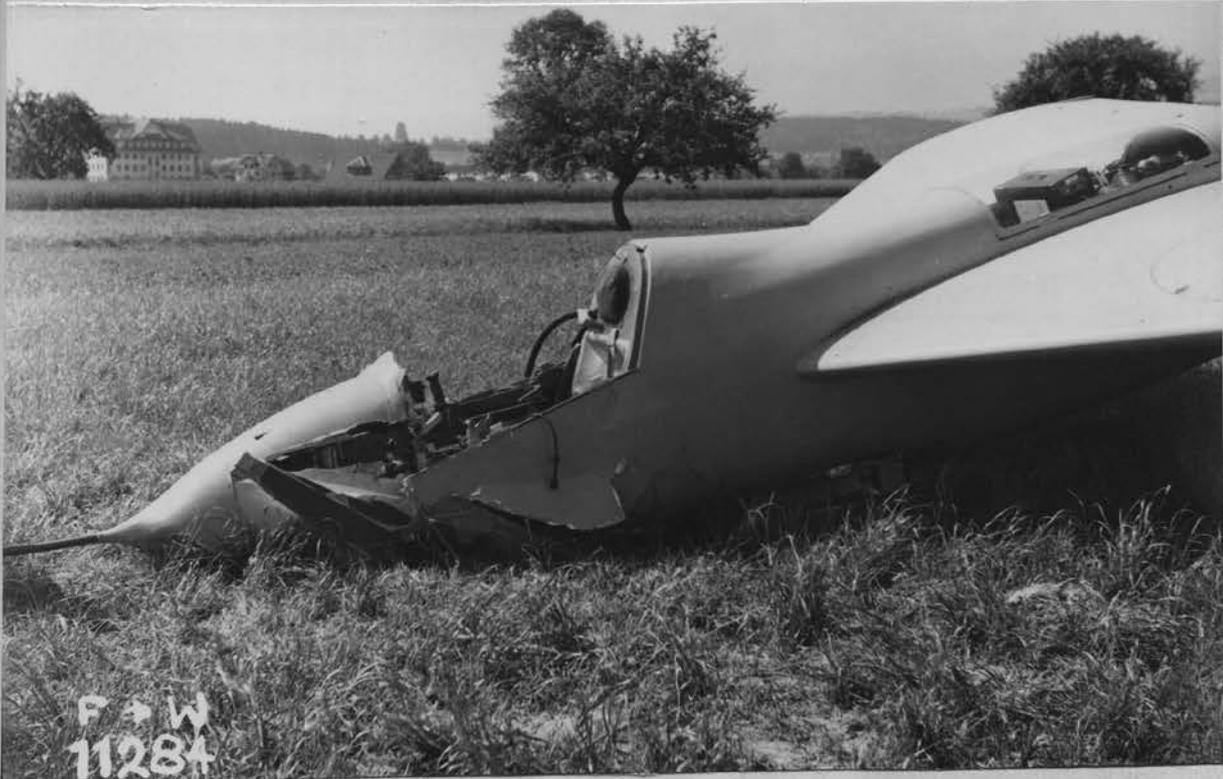
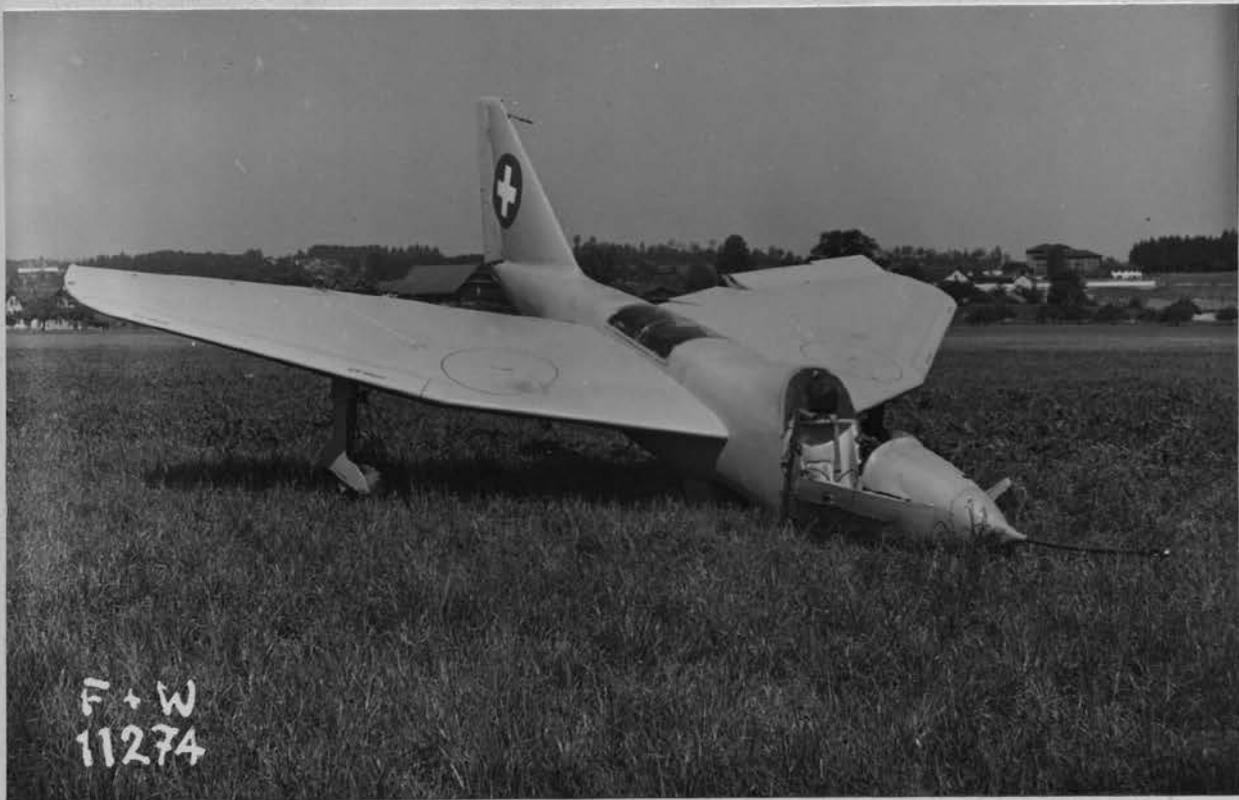
Photos auf Bl. 23a bis 23e:

Die Bugradfederbein-Halterung genügte hierbei den Beanspruchungen nicht und wurde nach hinten abgebogen; dadurch kam der Rumpfbug in Bodenberührung und wurde so schwer beschädigt, dass er bis hinter den Pilotensitz vollständig neu aufgebaut werden musste.

Eine Kontrolle der abgebogenen Halterungen zeigte an der beschädigten Stelle eine mangelhafte Schweissung; ob bei einwandfreier Schweissung kein Bruch der Halterung erfolgt wäre, ist nicht erwiesen.

Am Hauptfahrwerk gingen beide Radkörper zu Bruch, hingegen wiesen weder die geschweissten und vergüteten Achsstummel, noch die Fahrwerkträger, die Federbeine und die Einziehgetriebe schwere Beschädigungen auf.

Wesentlich hergenommen wurde der linke Flügel, wo auf der 7,0mm dicken Resocelplatte unter dem Fahrwerkträger eine max. Einsenkung von 1,6 mm zum Vorschein kam und die Kontrolle einen ungefähr 400 mm langen Längsrisss der Holm-Obergurte in der Um-

Schäden und Reparatur nach Notlandung bei Emmen
(12.6.48)

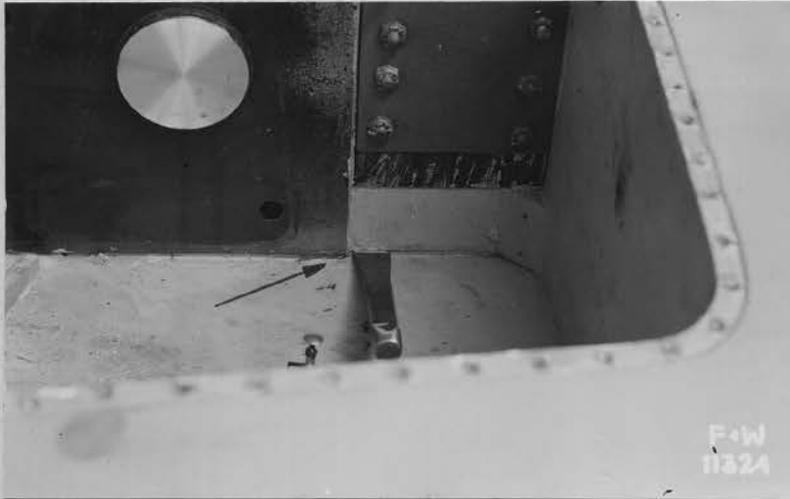
Längsriss
Vorderholm-
Obergurt

gebung des Trägers entdeckte. Aus einer sehr überschläglichen Rechnung zu schliessen, dürfte das Hauptfahrwerk einer Beanspruchung ausgesetzt gewesen sein, die ungefähr 2,3 Mal grösser war als die rechnerische Bruchlast. Die Reparatur des beschädigten Flügelholms war schwierig, weil über den Bereich des Risses vorerst die Flügelhaut entfernt und nachher der Gurt bis auf den Riss hinunter abgearbeitet werden musste, und erforderte ein Grösstmass an Umsicht und handwerklichem Können.

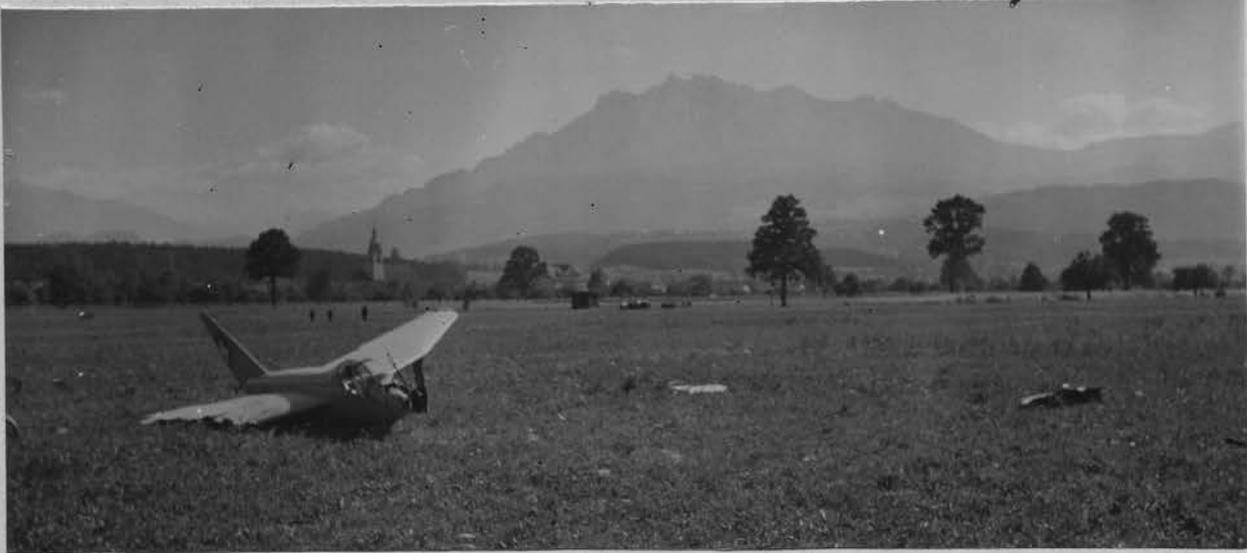
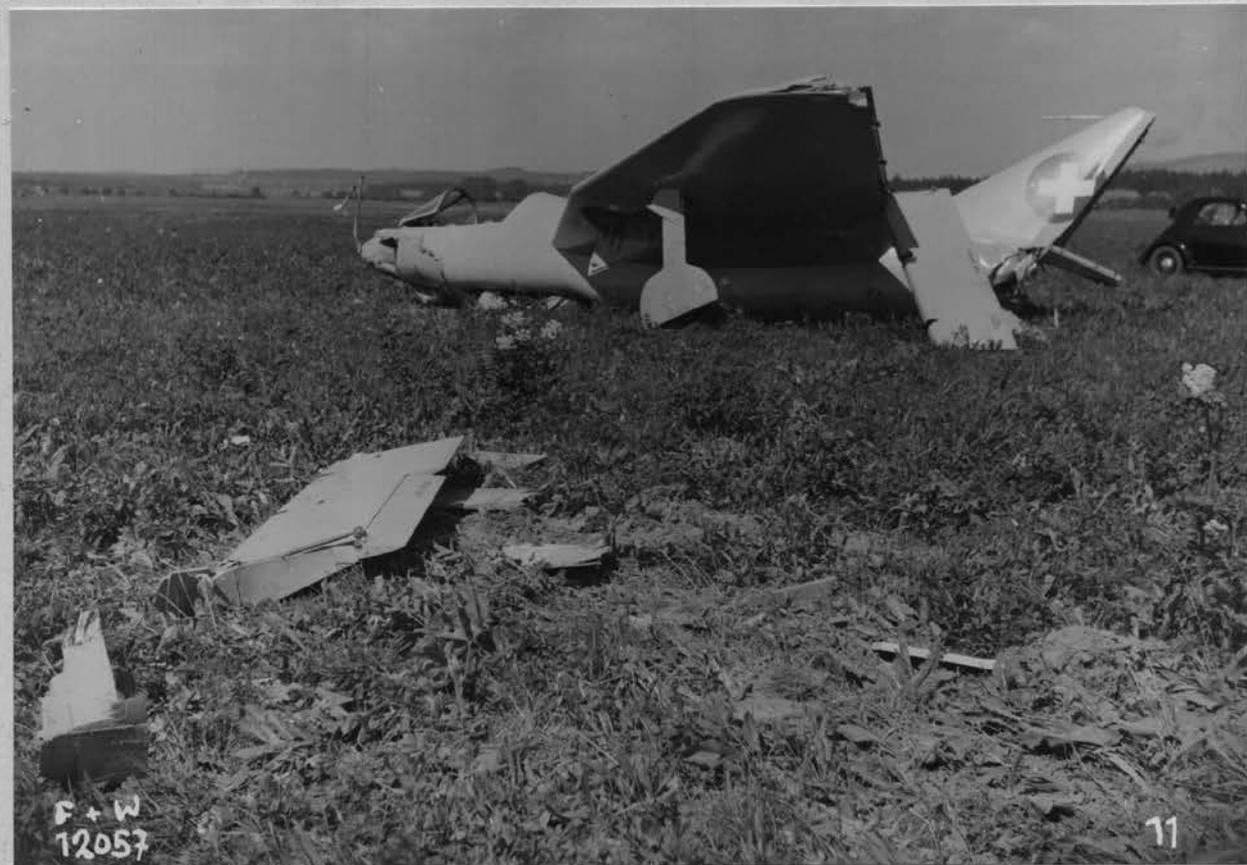
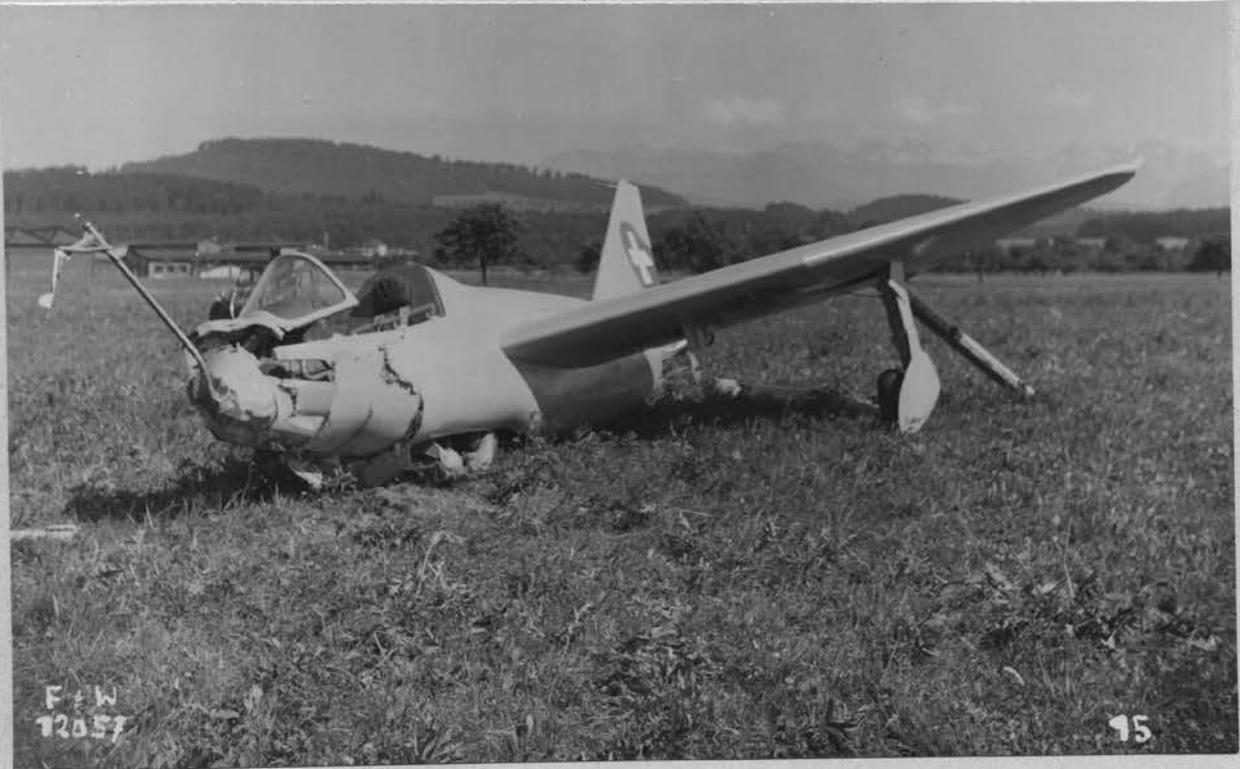
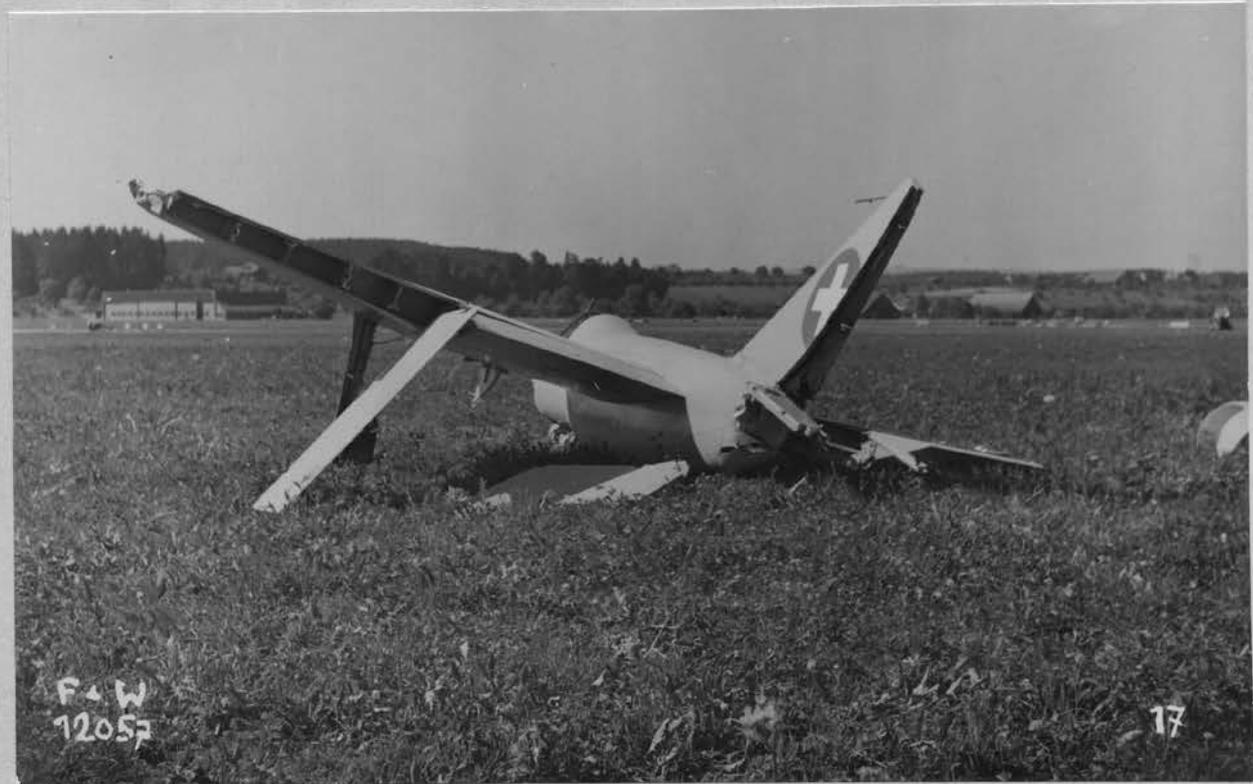
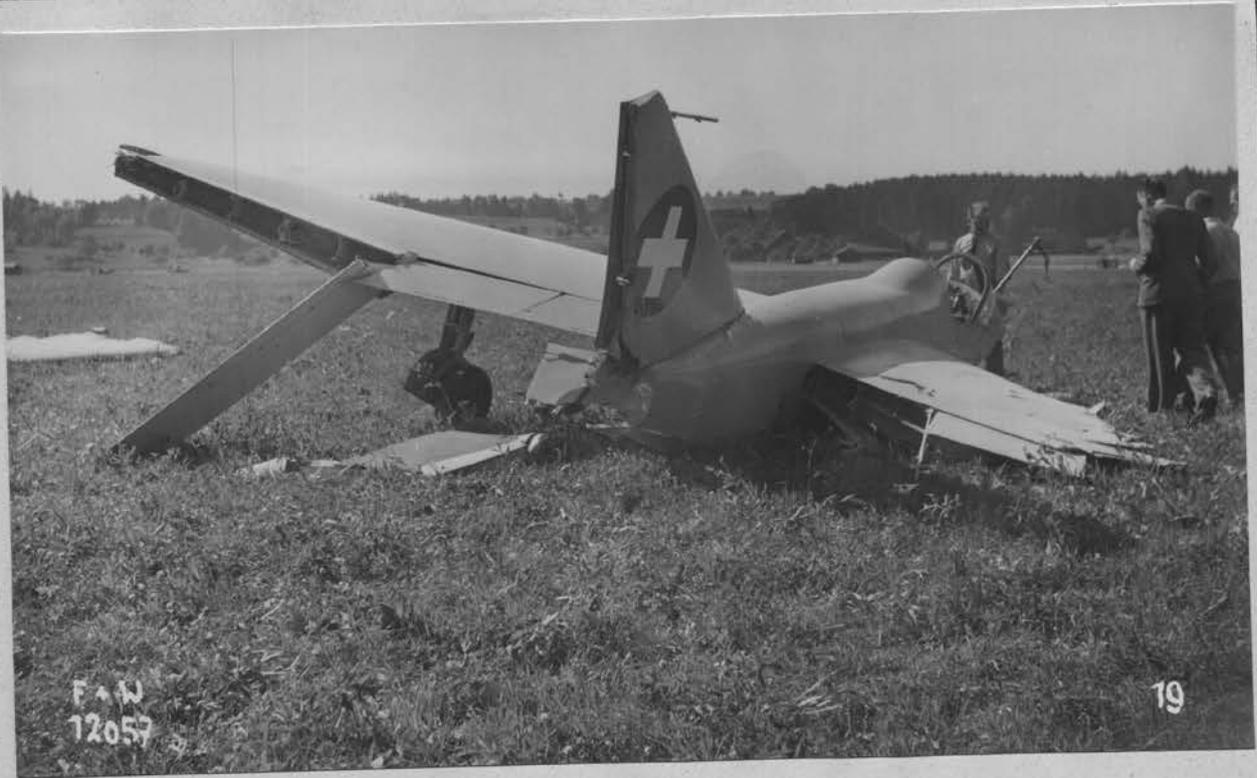
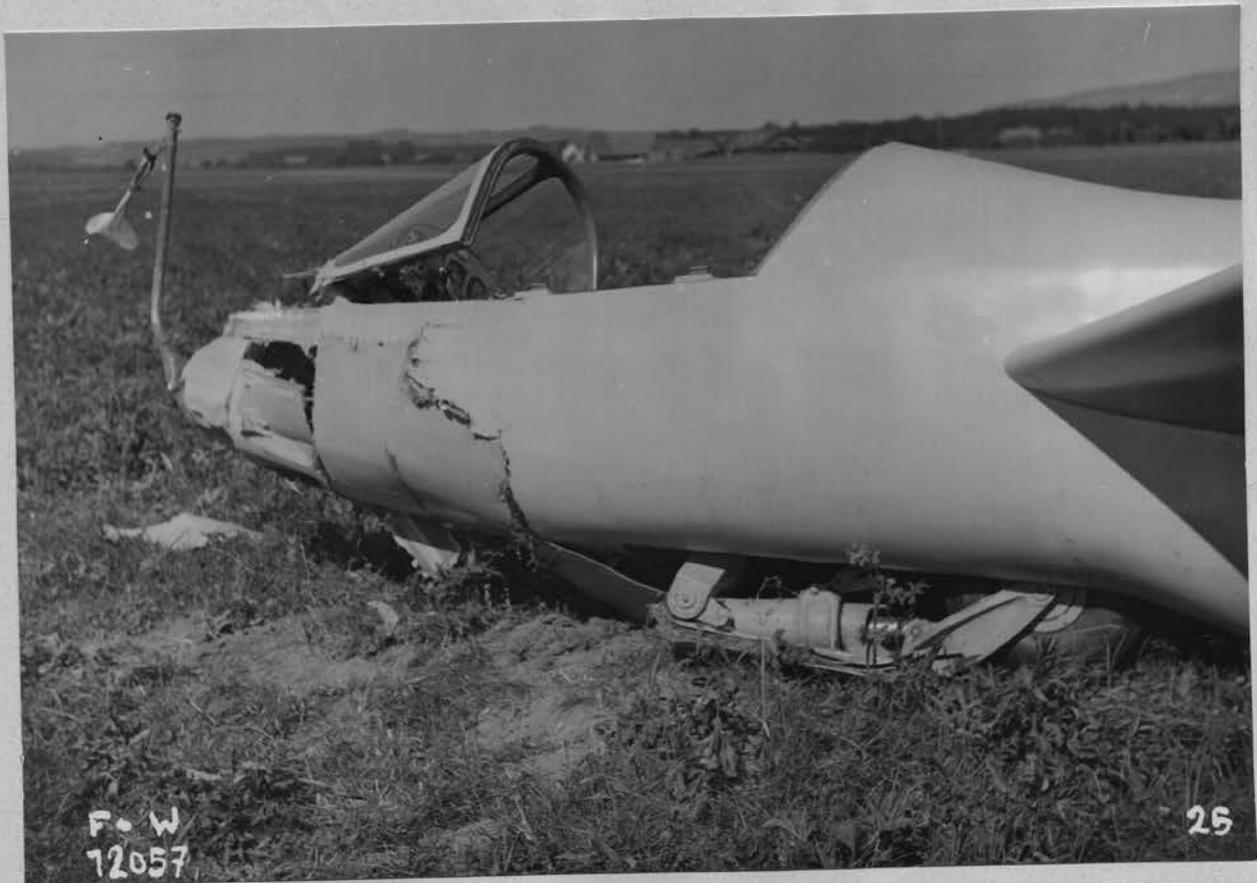
Schwer hergenommen wurde das Fahrwerk. Am rechtsseitigen Hauptfahrwerk - das sich aus dem Flügel herausriß - ist das Federbein schwer beschädigt: aufgerissen und verbogen. Das linksseitige Federbein hingegen scheint keine bleibenden Deformationen aufzuweisen. Am rechten Hauptfahrwerkrad ist die Radscheibe gebrochen. Einen annähernd intakten Eindruck machen beidseitig die Fahrwerkträger und Einziehgetriebe, die Federbeinköpfe und die Achsstummel. Das Bugfahrwerk erlitt nur ganz geringfügige Beschädigungen. Sowohl Rad und Federbein, als auch Federbeinkopf, Stützstrebe und Einziehgetriebe sind noch in Ordnung; einzig die Oessenschraube auf dem Original-Vampire-Stützhebel ging zu Bruch und verursachte damit das Einknicken des Bugfahrwerks.

Die Beschädigungen des Rumpfbuges sind ungefähr vom selben Ausmass wie beim Unfall vom 12. Juni 1948. Keinen Schaden genommen hat der Rumpf-Mittelteil zwischen vorderem Hauptspant und Metallheck. Dieses selbst wurde unten eingedrückt, während weder die Verbindung mit dem Seitenleitwerk, noch die mit dem Rumpf Schaden erlitt.

Beim Seitenleitwerk wurde das Ruder aus seiner Lagerung herausgerissen - wie übrigens auch die Hauptruder - und ein Stück der Verbindung zwischen Ruderlagerholm und Flossenhaut ging zu Bruch, wobei jedoch die Leimung selbst keinen Schaden nahm.

Zerstörungsbilder des Gleiters nach dem Umschulungsunfall

(1. 7.1949)
