EIDGENÖSSISCHES
FLUGZEUGWERK
EMMEN

BERICHT: FP 3902/5

N-20 Gleiter und Gleiterversuche

Der vorliegende Bericht schildert zusammenfassend den Aufbau des Gleiters, die Versuchseinrichtungen, Versuchsprogramme und deren Ergebnisse, sowie Beobachtungen und Eindrücke des Gleiterpiloten; abschliessend sind die wichtigsten Erfahrungen aus den gesamten Versuchen festgehalten und die Lehren aus dem Unfallvorgang gezogen.

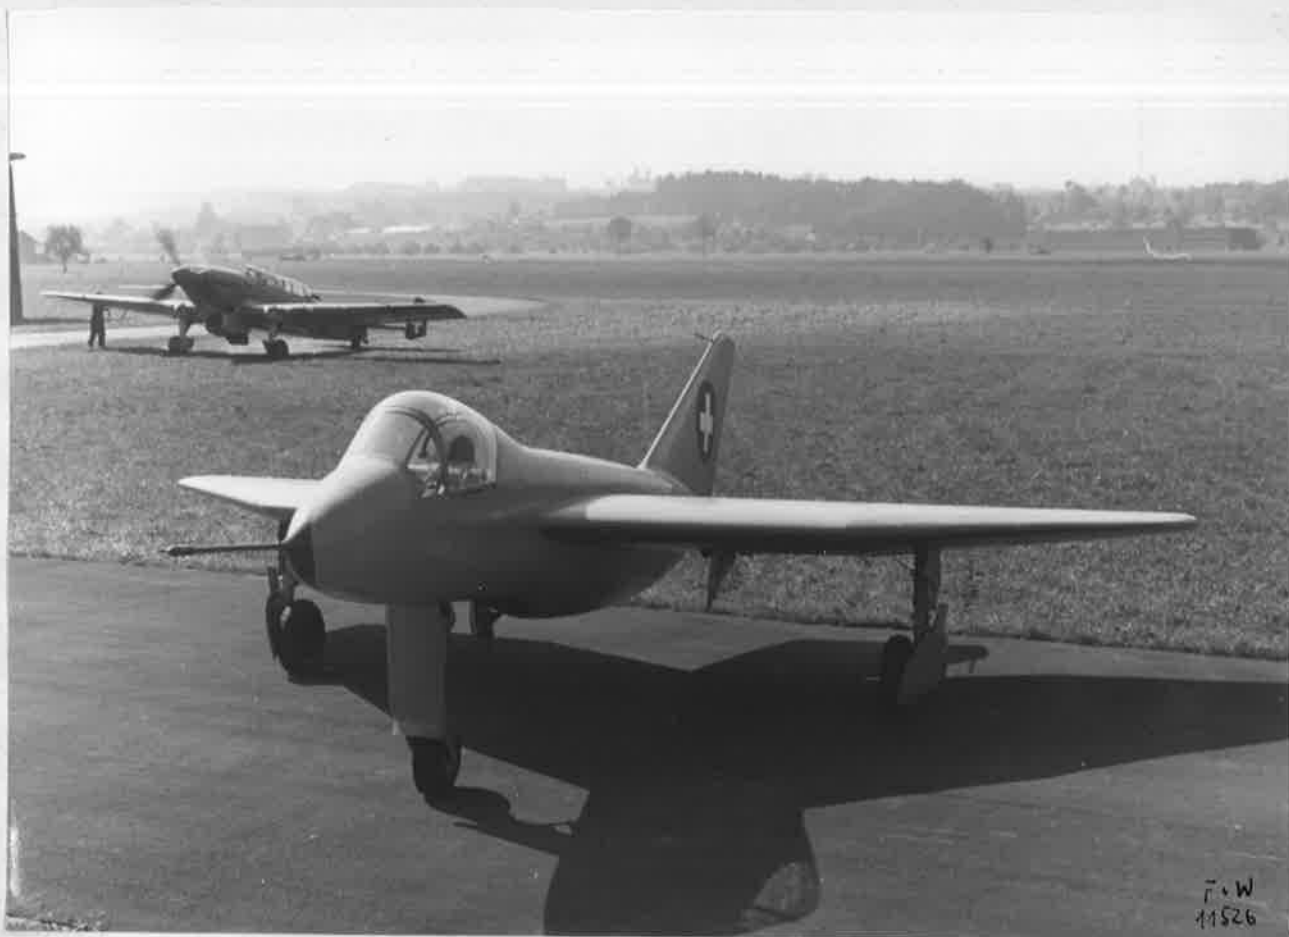
Gleiter N-20 mit Ausrüstung für II. Etappe.

(kompl. Fahrwerkverschalung und Versuchsausrüstung)

hinten: Schleppflugzeug C-3604

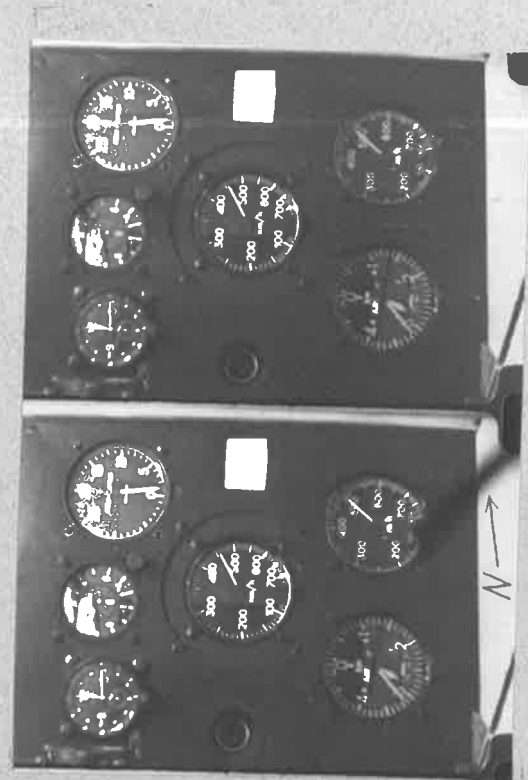
FLUG 44:

Abkippsversuch

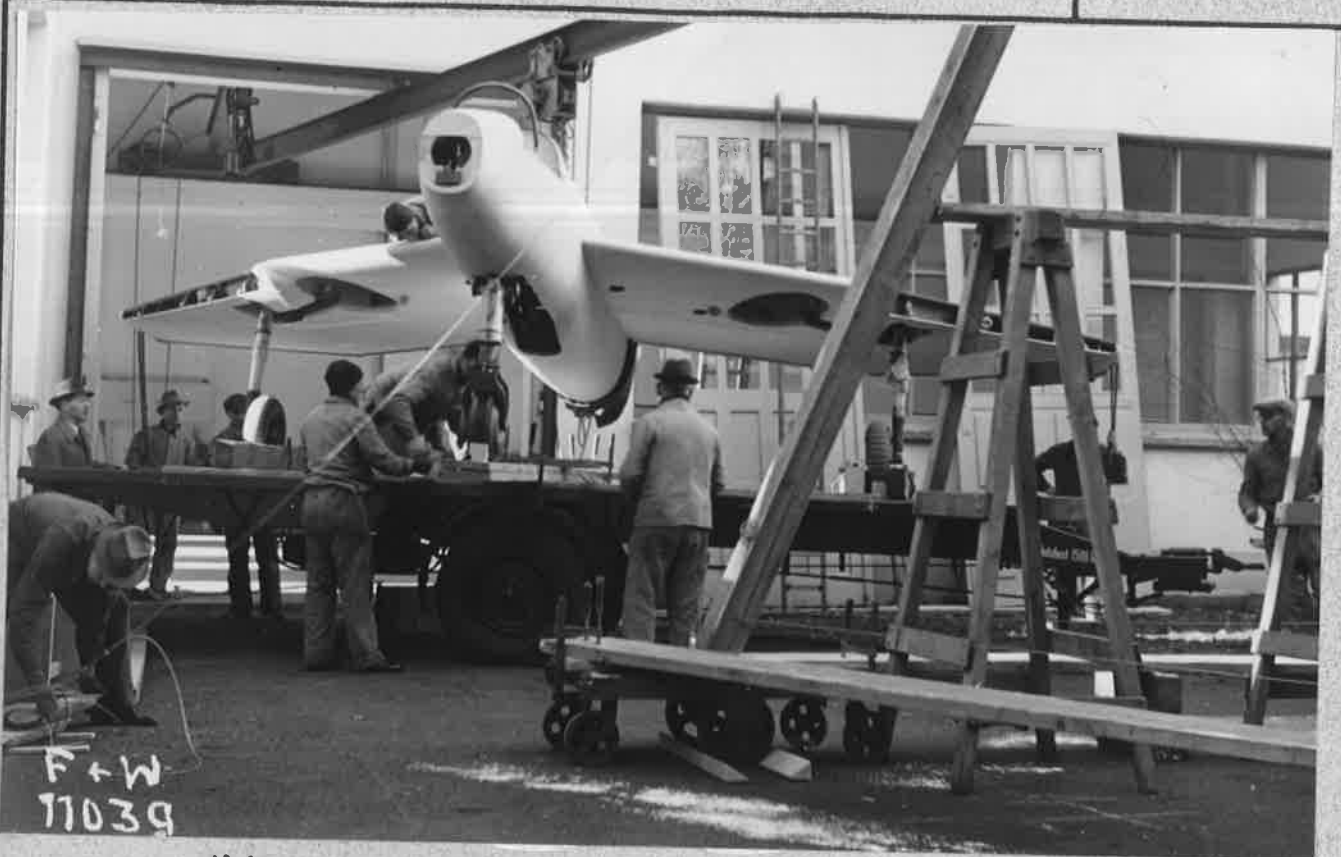
Abtransport des Gleiters aus Windkanal-Gebäude.

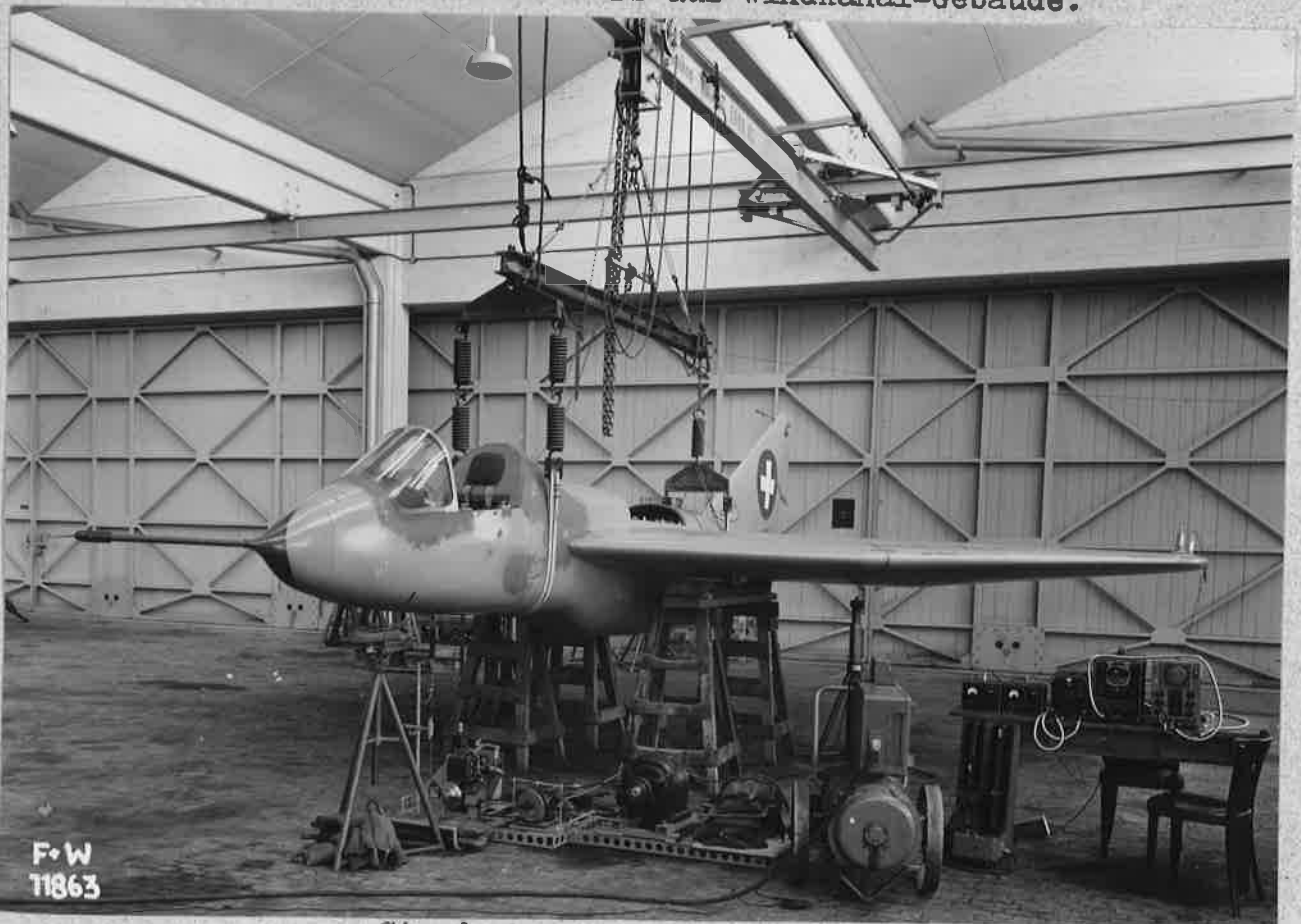
Standschwingungsmessungen.

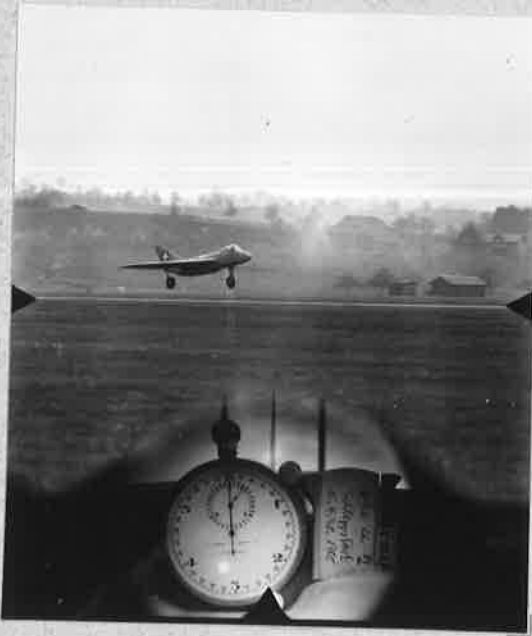
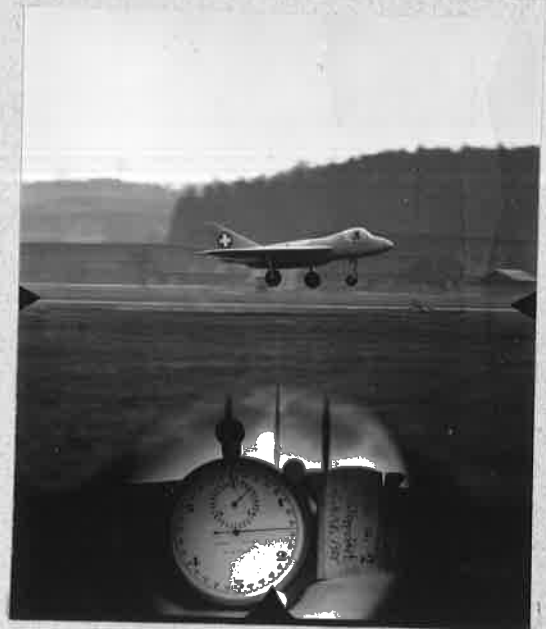
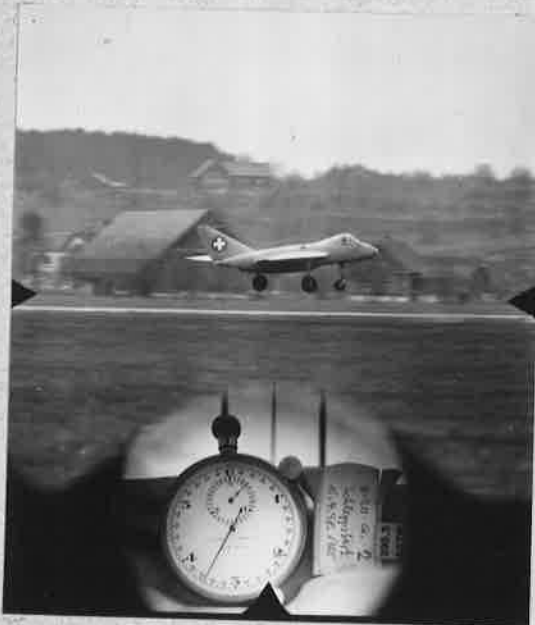
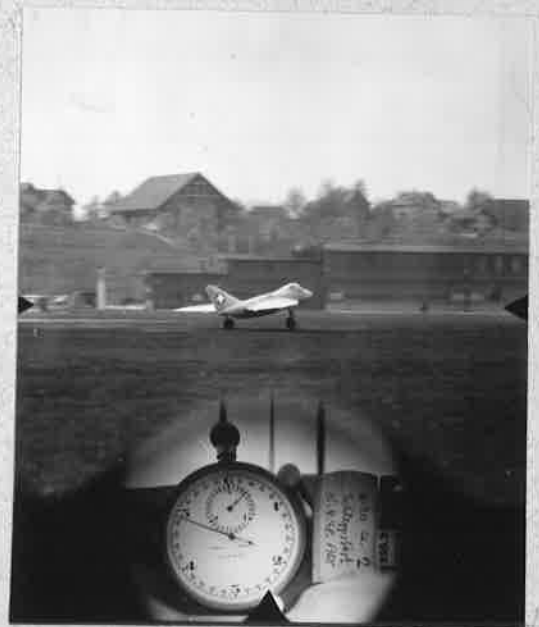
Schleppflug

Ausklinken

Freiflug

Absetzen

Starthüpf II vom 15. 4.48 (17⁰⁵)

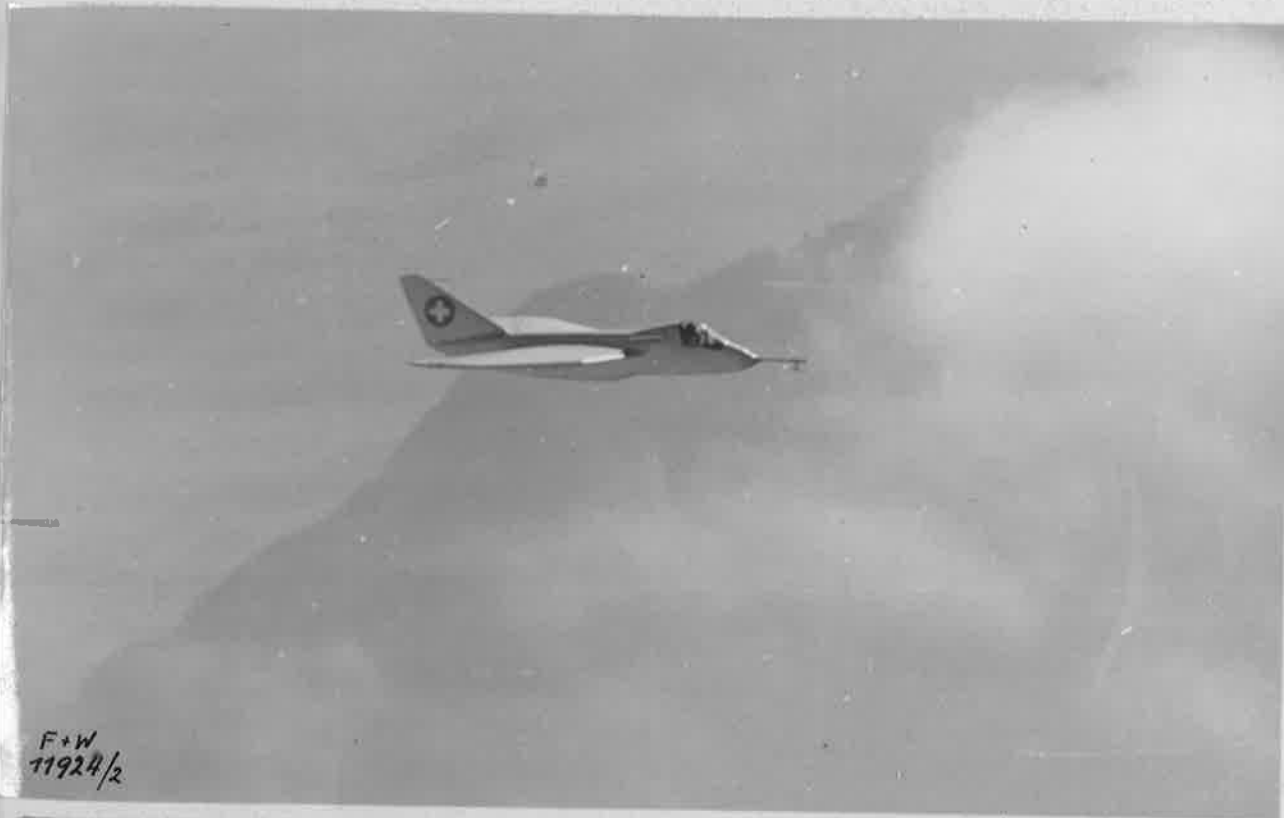
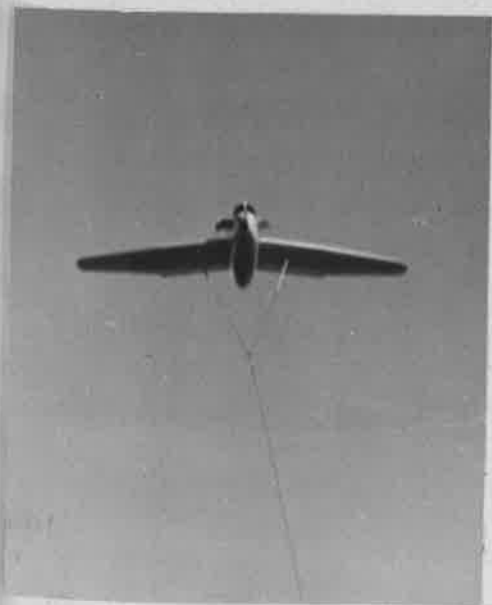
F+W
11924/2

GLEITER MIT RUMPFKLAPPEN
im Freiflug und
Schleppflug

Mit Rumpfkappen wird der im Langsamflug erforderliche Ruderaus-
schlag weit unter die Neutrallage des Ruders verschoben; bei $\alpha =$
 18° liegt sie auch hier bei $-\eta \geq 10^\circ$ (Stossen des Ruders bei η
 $= -8,3^\circ$ und $\beta_{TK} = 6^\circ$).

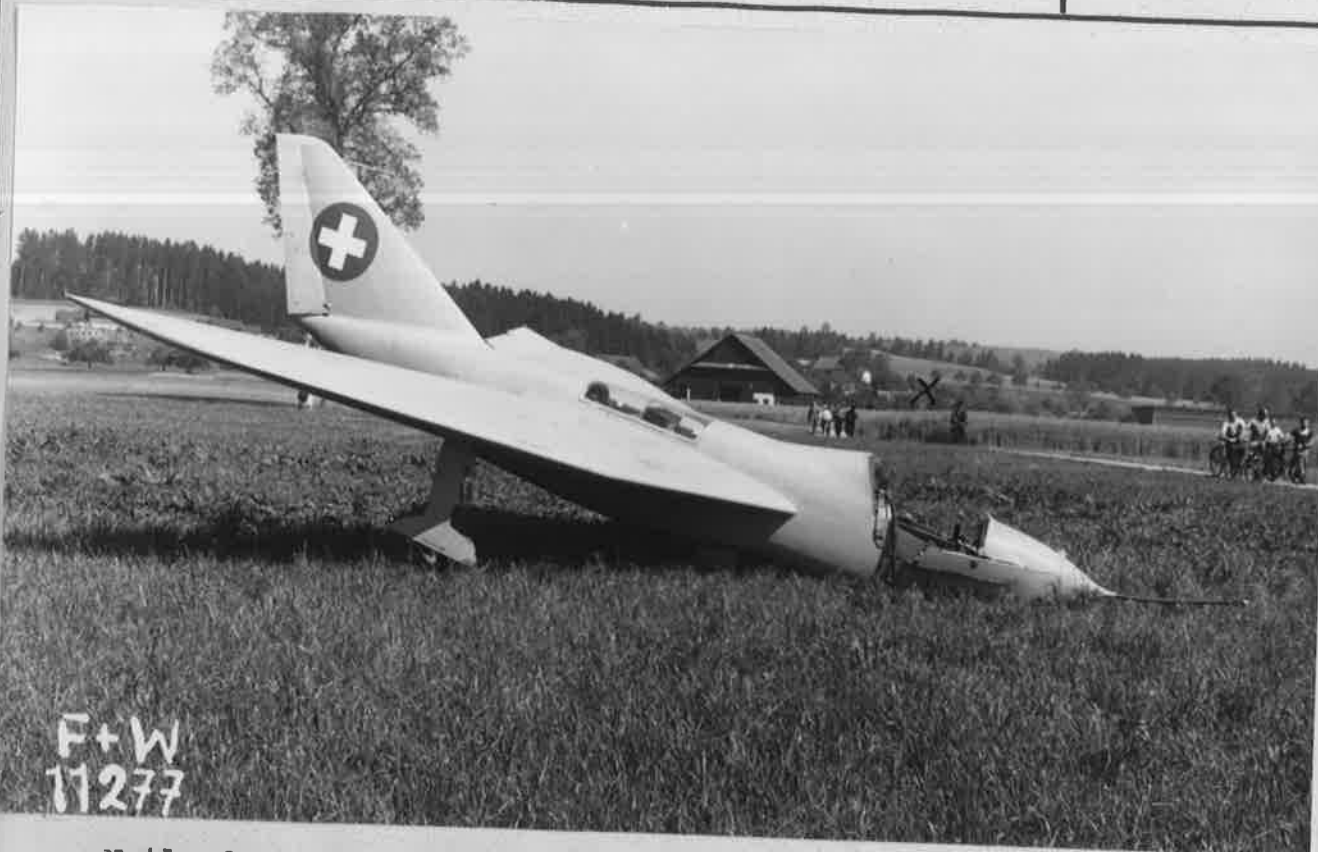
Notlandung Flug 21; 12. Juni 1948.
(Berührung Kornfeld mit Fahrwerk, Stelle X)

Flug 21 führt leider zu einem Zwischenfall mit Notlandung und ernstlicher Beschädigung des Gleiters:

Der Pilot ist nur unbedeutend verletzt, der Gleiter hauptsächlich am Rumpfvorderteil beschädigt, Schäden und Reparaturen siehe Konstruktionsbericht; Situationsplan der Notlandung auf Blatt 92a.

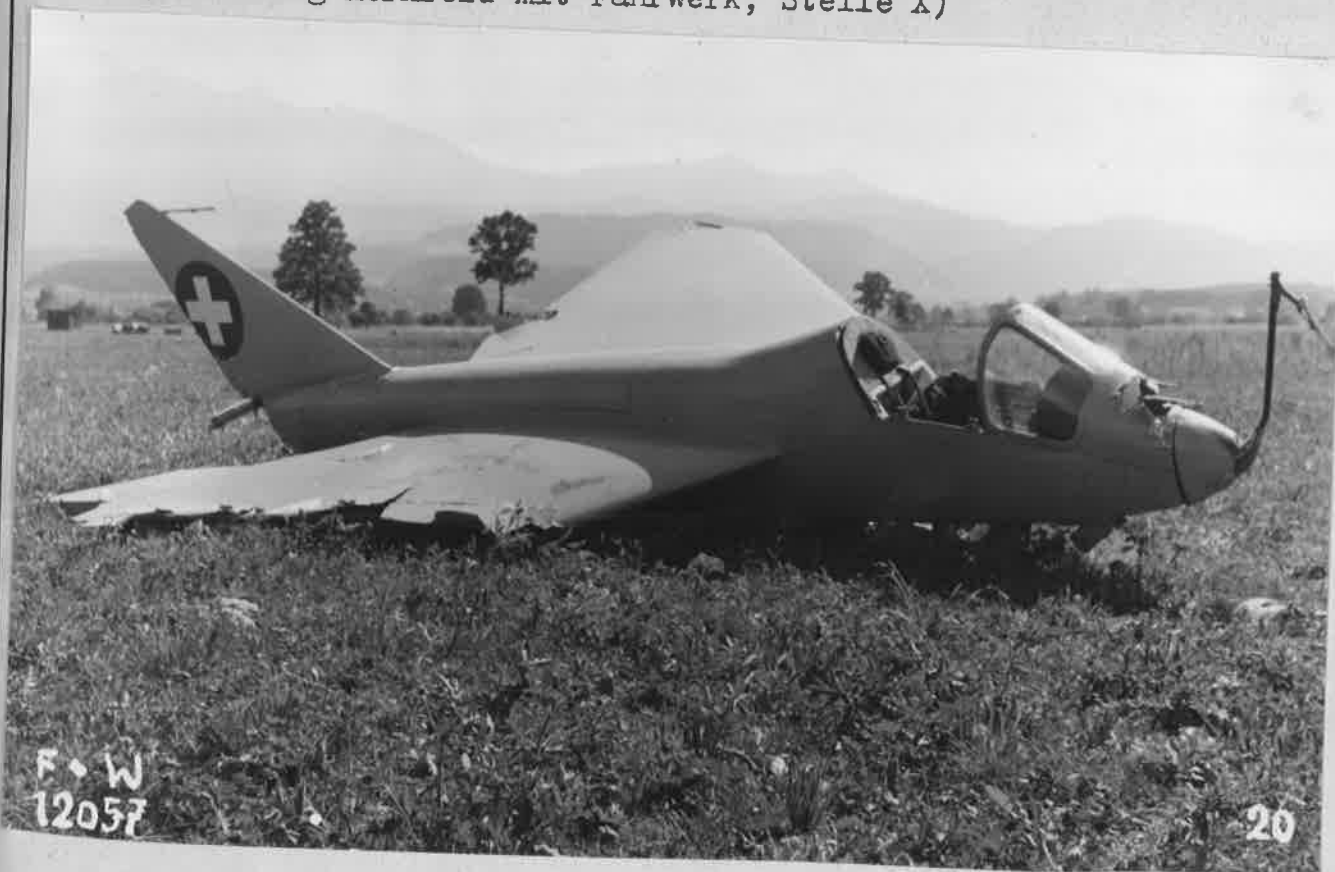
Zerstörung des Gleiters bei Umschulung. Flug 69; 1. Juli 1949.

Der Aufschlag erfolgte innerhalb der Flugplatzumgrenzung (in einer speziell für die Gleiterversuche hergerichteten Platzverlängerungszone). Nach gefährlichem Ueberschlagen kam der Gleiter stark demoliert auf den Bauch zu liegen. Die Schäden des Flugzeug sind im Konstruktionsbericht besprochen. Der Pilot erlitt lediglich Schürfungen.
