M i t t w o c h , den 3.3.48

der Flugversuche mit dem Gleiter M-20 vom 3.3.48 bis 12.6.1948

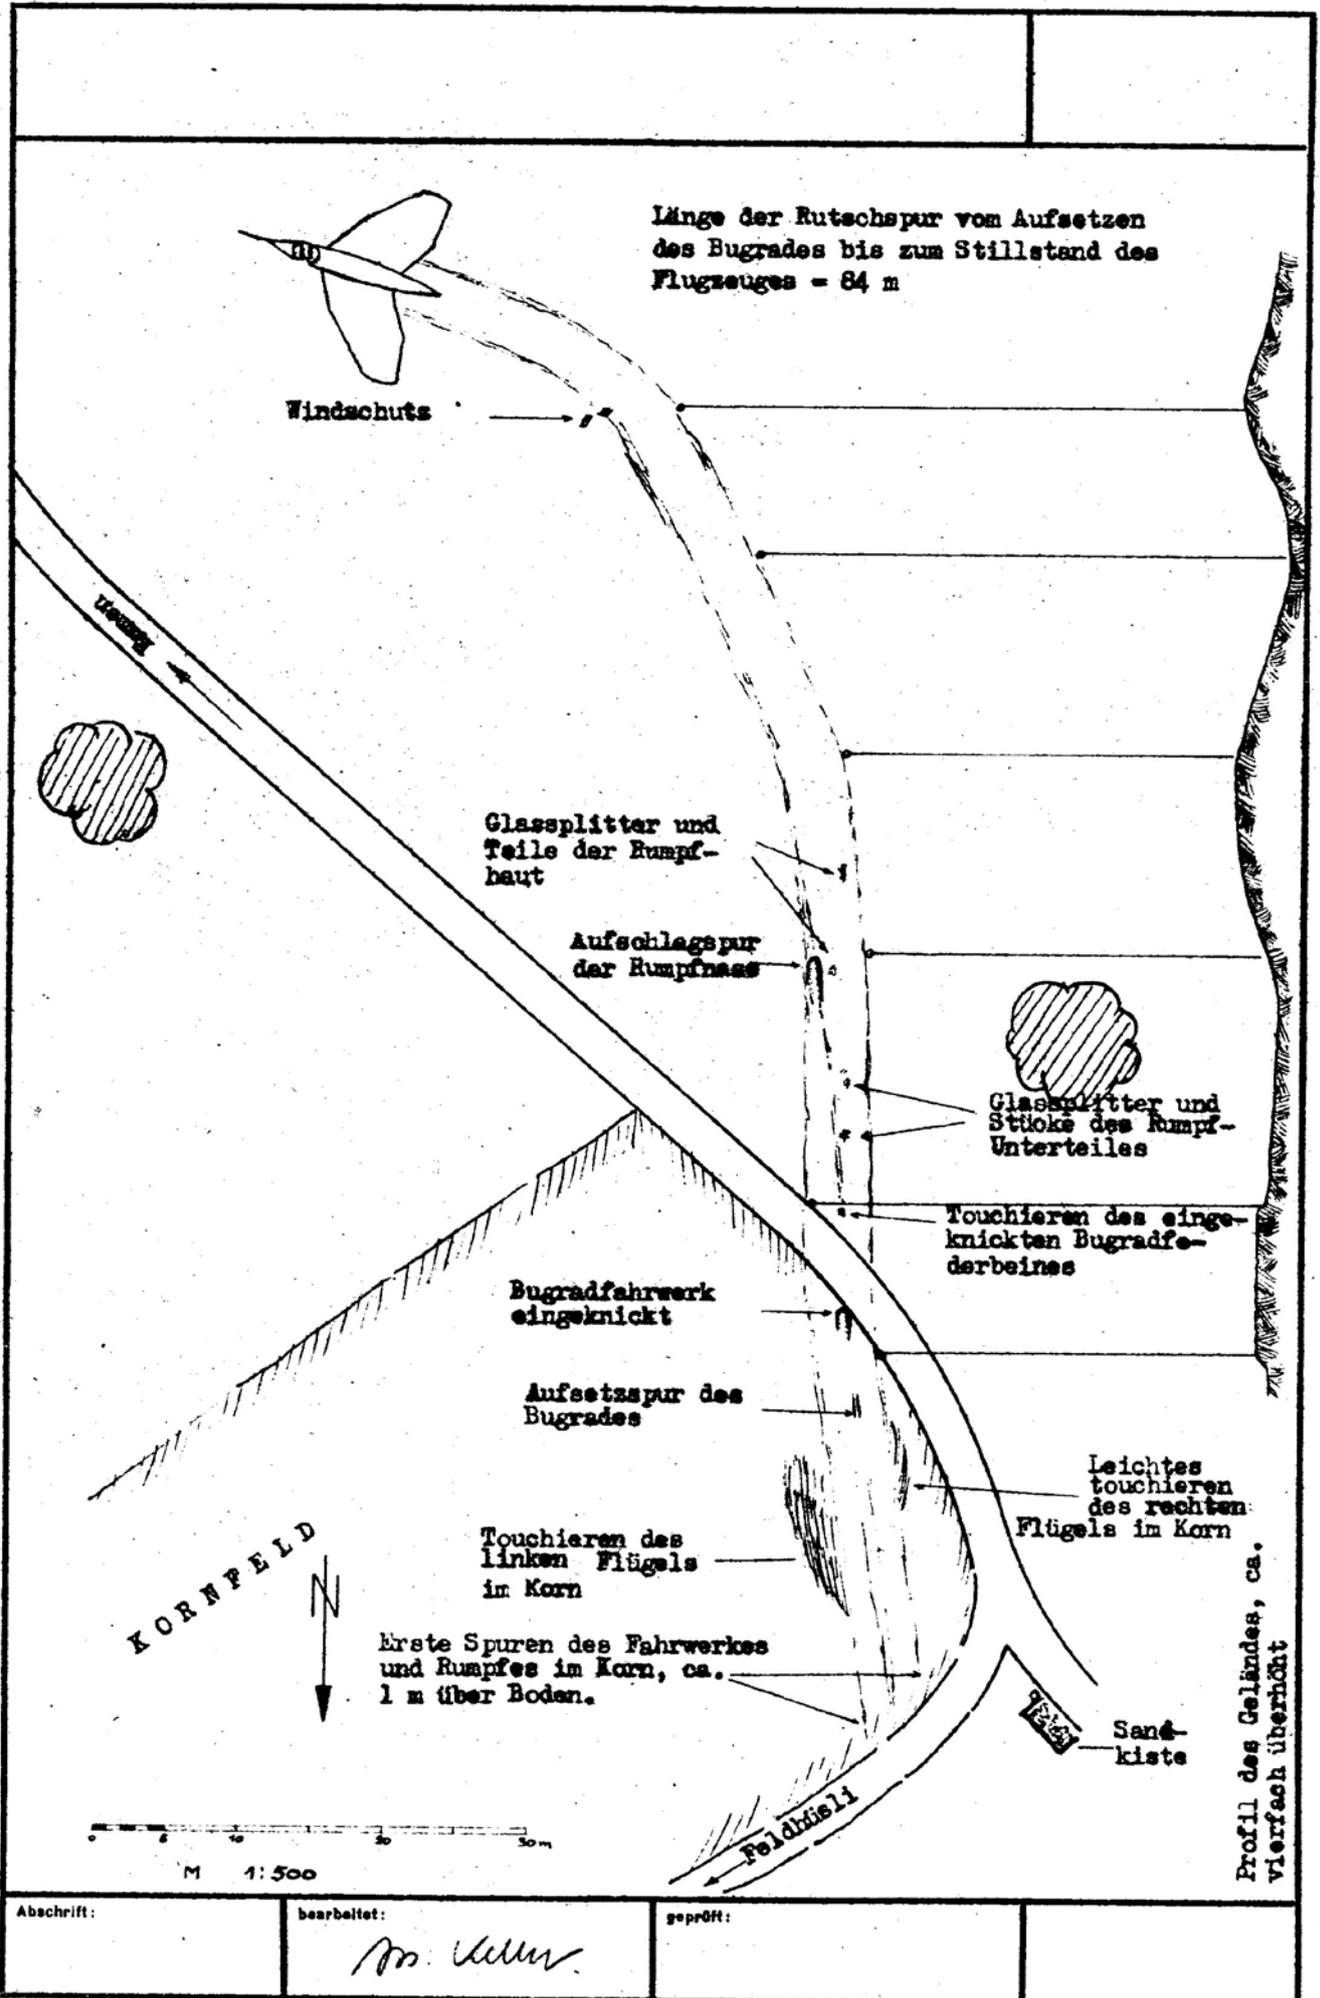
Das Getreide riss den Gleiter zu Boden auf den linken Flügel und dann auf das Bugrad. An der Bodenwelle Kornfeld-Strasse wurde vermutlich die Bugradsäule um 90° geknickt. Durch das starke Touchieren des linken Flügels im Korn wurde der Gleiter nach links abgedreht, sodass 17 m nach der Strasse beim Aufschlag des Rumpfvorderteiles sich die Spitze des Rumpfes gerade vor dem linken Laufrad befand. Der Schiebewinkel betrug deshalb ca 25° nach rechts.

Das Fehlen einer Spur des Bugradfederbeines auf der Strasse selbst lässt vermuten, dass die Rumpfnase durch den Anprall des Bugrades am Bord der Strasse kurzzeitig hochgehoben wurde und dann ziemlich heftig auf die nachfolgende kleine Bodenwelle aufprallte. Vermutlich ging die Pilotenkabine erst jetzt in Bruch.

Die Schleifspur vom Aufsetzen bis zum Stillstand betrug 84 m (siehe Blatt 13). Kurz nach der Strasse befinden sich die ersten Stücke des Rumpfunterteiles, die zum Teil durch das abgeknickte Bugrad abgerissen wurden.

Die Beschädigungen am Gleiter bestehen in der Hauptsache in dem zerbrochenen Rumpf-Bugteil und der abgeschlagenen Bugradbefestigung. Der Radkörper des linken Laufrades ist ausgebrochen. Die Endbegrenzungskabel sind zerrissen.
